**Requerimento nº 28/2022**

**Natureza da Ocorrência: Avaliação de risco dos muros de contenção**

**Extensão de análise: Bairro Santo Antônio → Bairro Colina**

**Data da vistoria: 07/03/2022 a 08/03/2022**

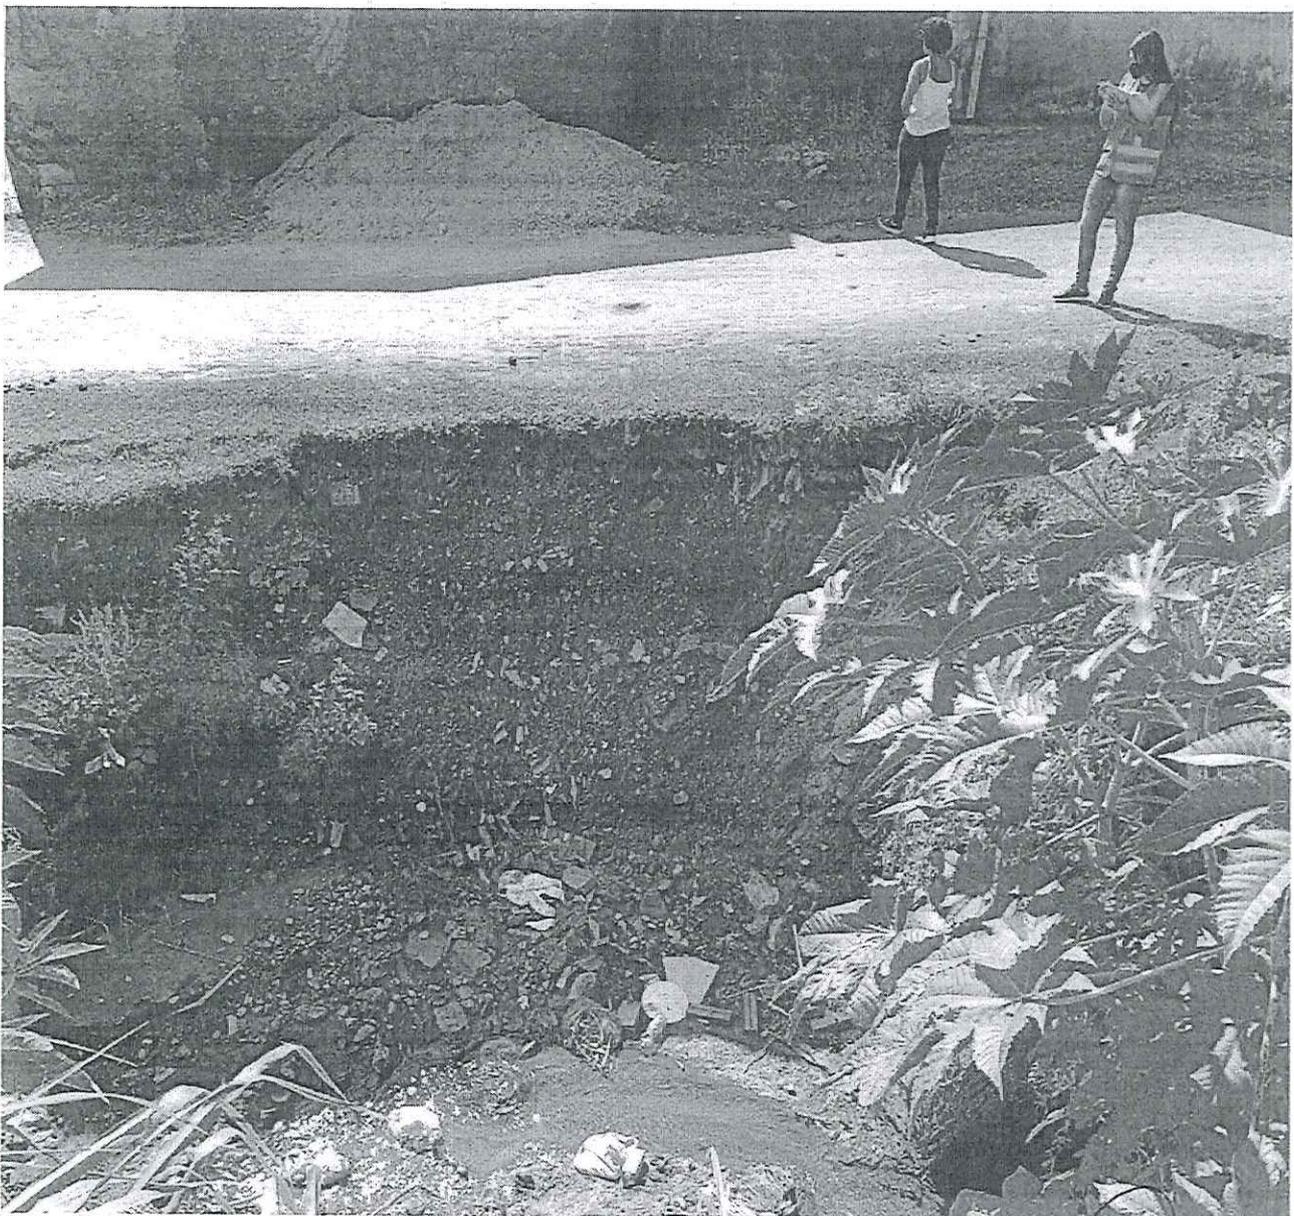
No ponto 1 com coordenadas 664399, 7746279 em UTM datum WGS84 foi observado queda parcial do muro de gabião, além do solapamento no local referido, conforme Figura 2. Além disso, foram observadas rachaduras no terreno do morador próximo a queda parcial do muro, como mostra a Figura 3. Vale ressaltar que o muro deste morador foi construído sobre a estrutura de contenção do muro de gabião.

Figura 2: Local onde houve a queda parcial do muro de gabião e solapamento.  
Fonte: Defesa Civil.

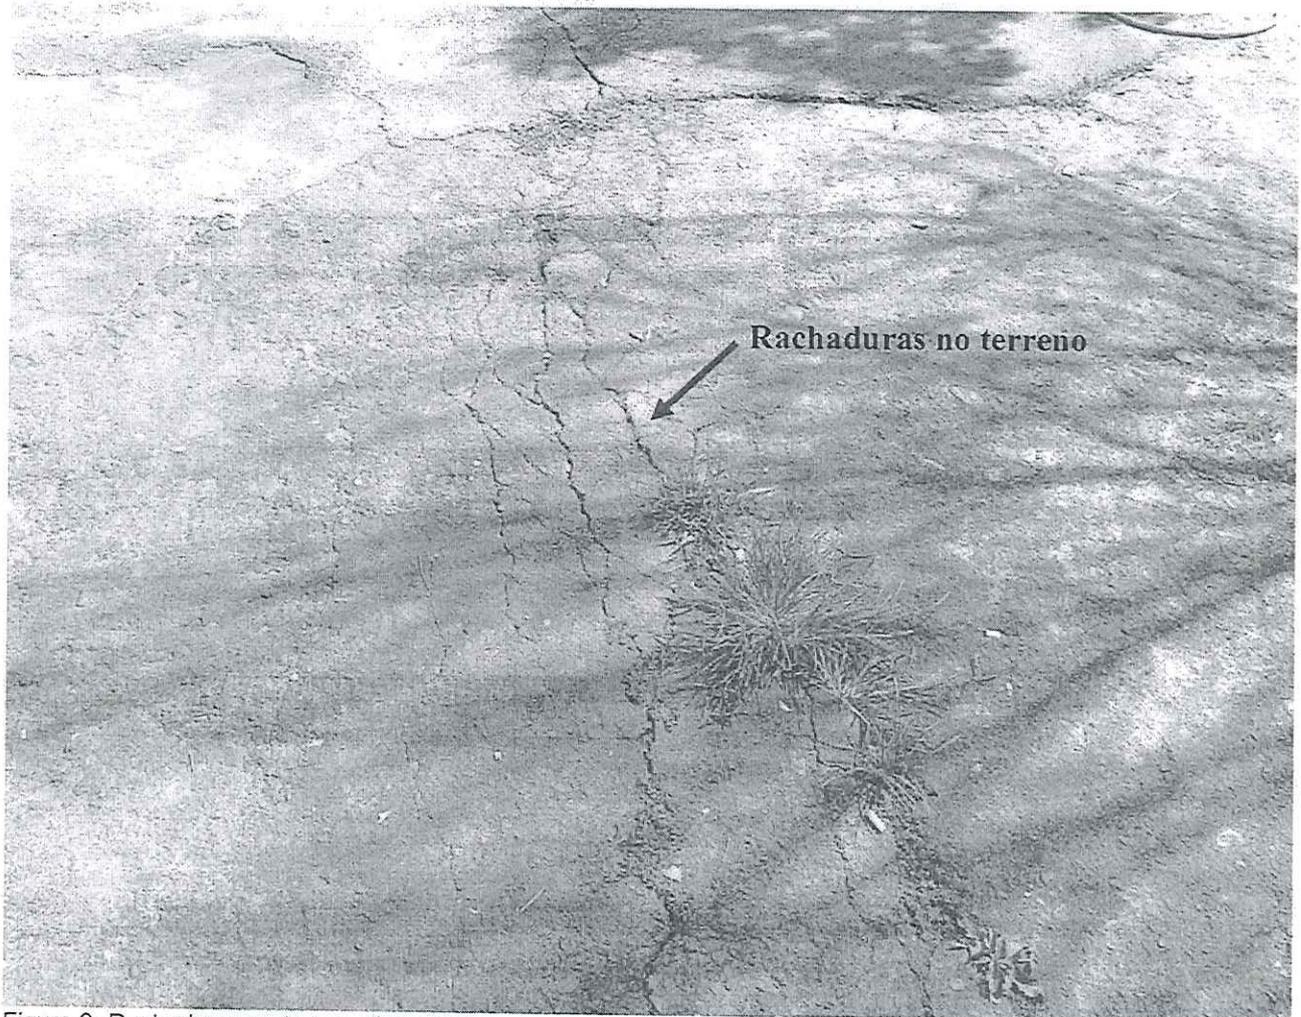
Figura 3: Rachaduras no terreno do morador.  
Fonte: Defesa Civil.

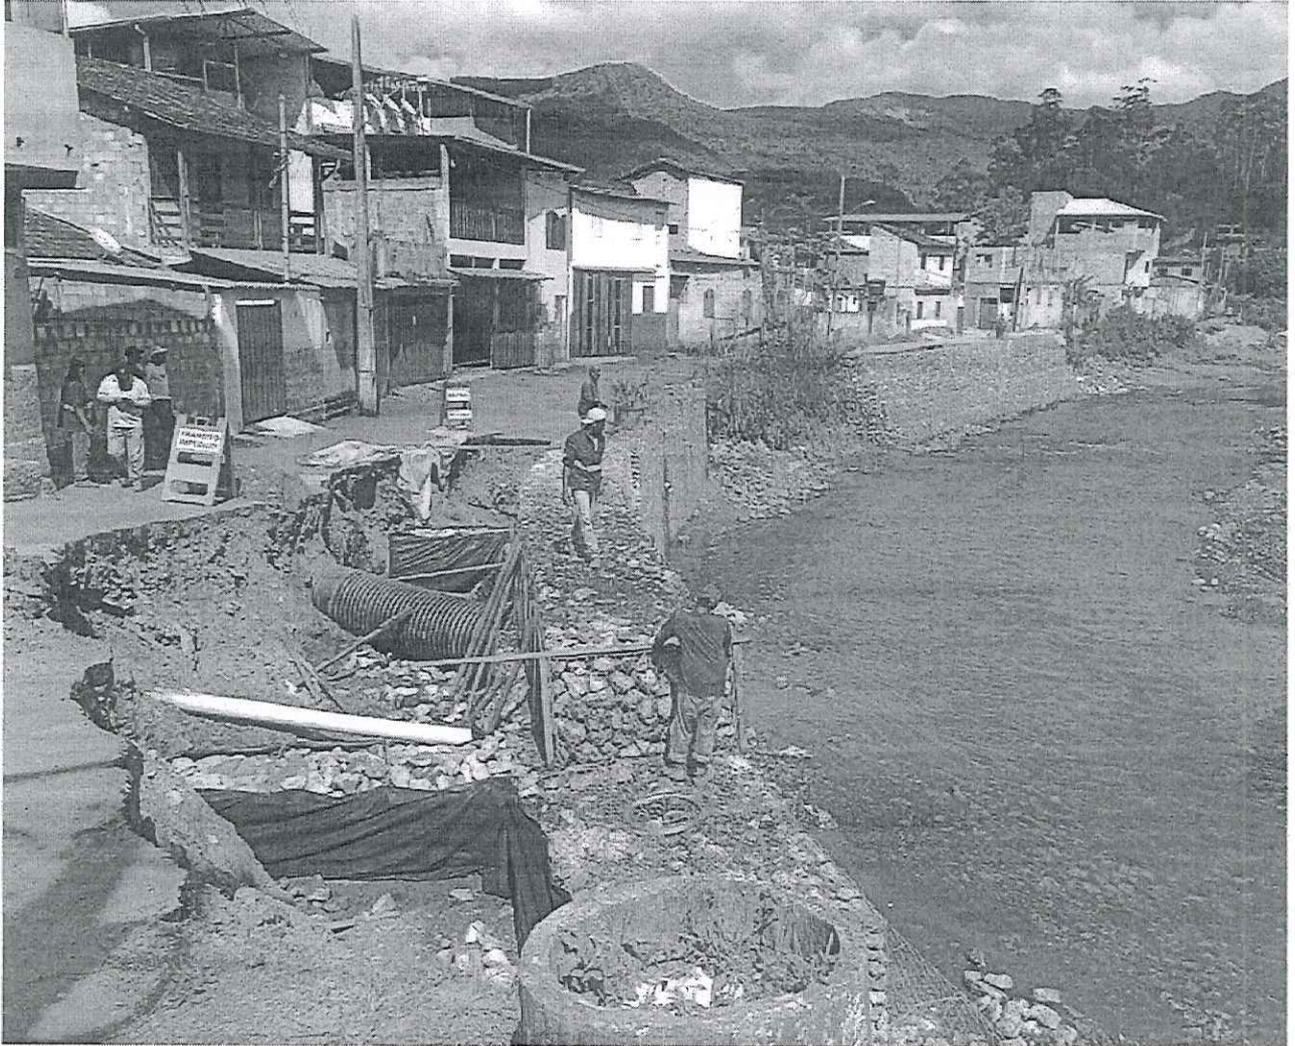
No ponto 2 com coordenadas 664119, 774262 em UTM datum WGS84 verificou-se que devido a cheia do Ribeirão do Carmo ocorreu um provável solapamento do muro de gabião, o que provavelmente ocasionou a sua queda. Por esse motivo, o muro estava passando por reformas no momento da vistoria, conforme mostra na Figura 4.

Figura 4: Muro de gabião em obras.  
Fonte: Defesa Civil.

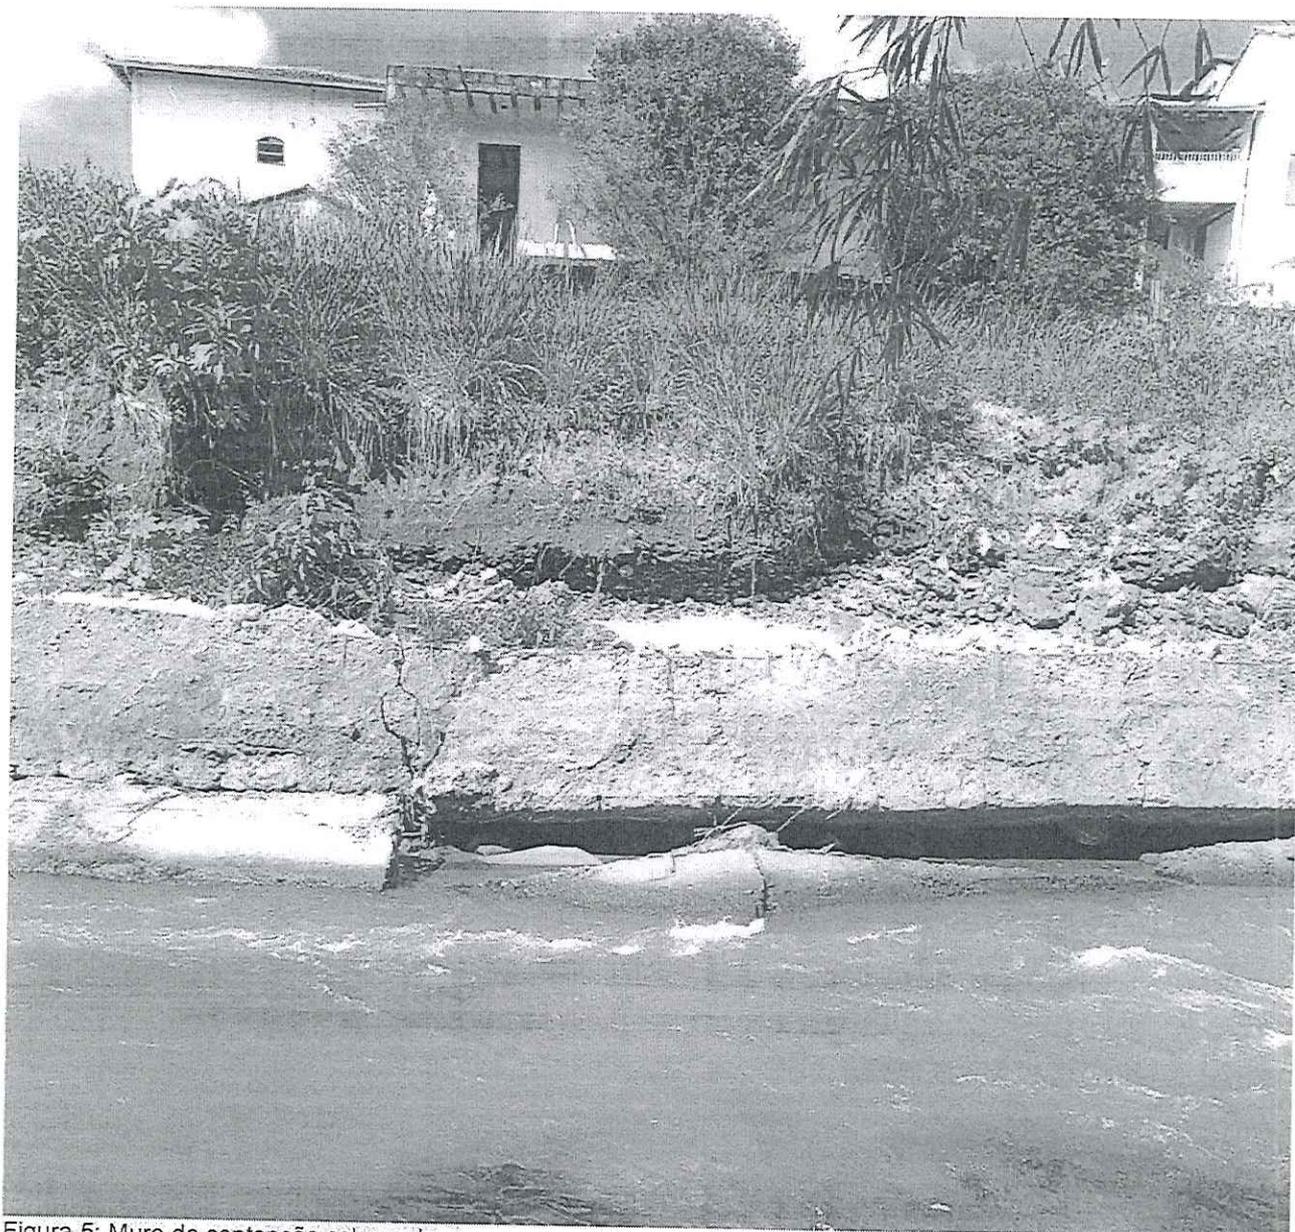
No ponto 3 com coordenadas 665015, 7746168 em UTM datum WGS84 constatou-se um calapso do muro de contenção situado abaixo da ponte de madeira, conforme a Figura 5. Na área ao redor não há evidências de solapamento nas margens do rio e matacões foram colocados ao longo de toda sua extensão. Além disso, vale evidenciar que, casas foram construídas sobre os muros de contenção.

Figura 5: Muro de contenção colapsado.  
Fonte: Defesa Civil.

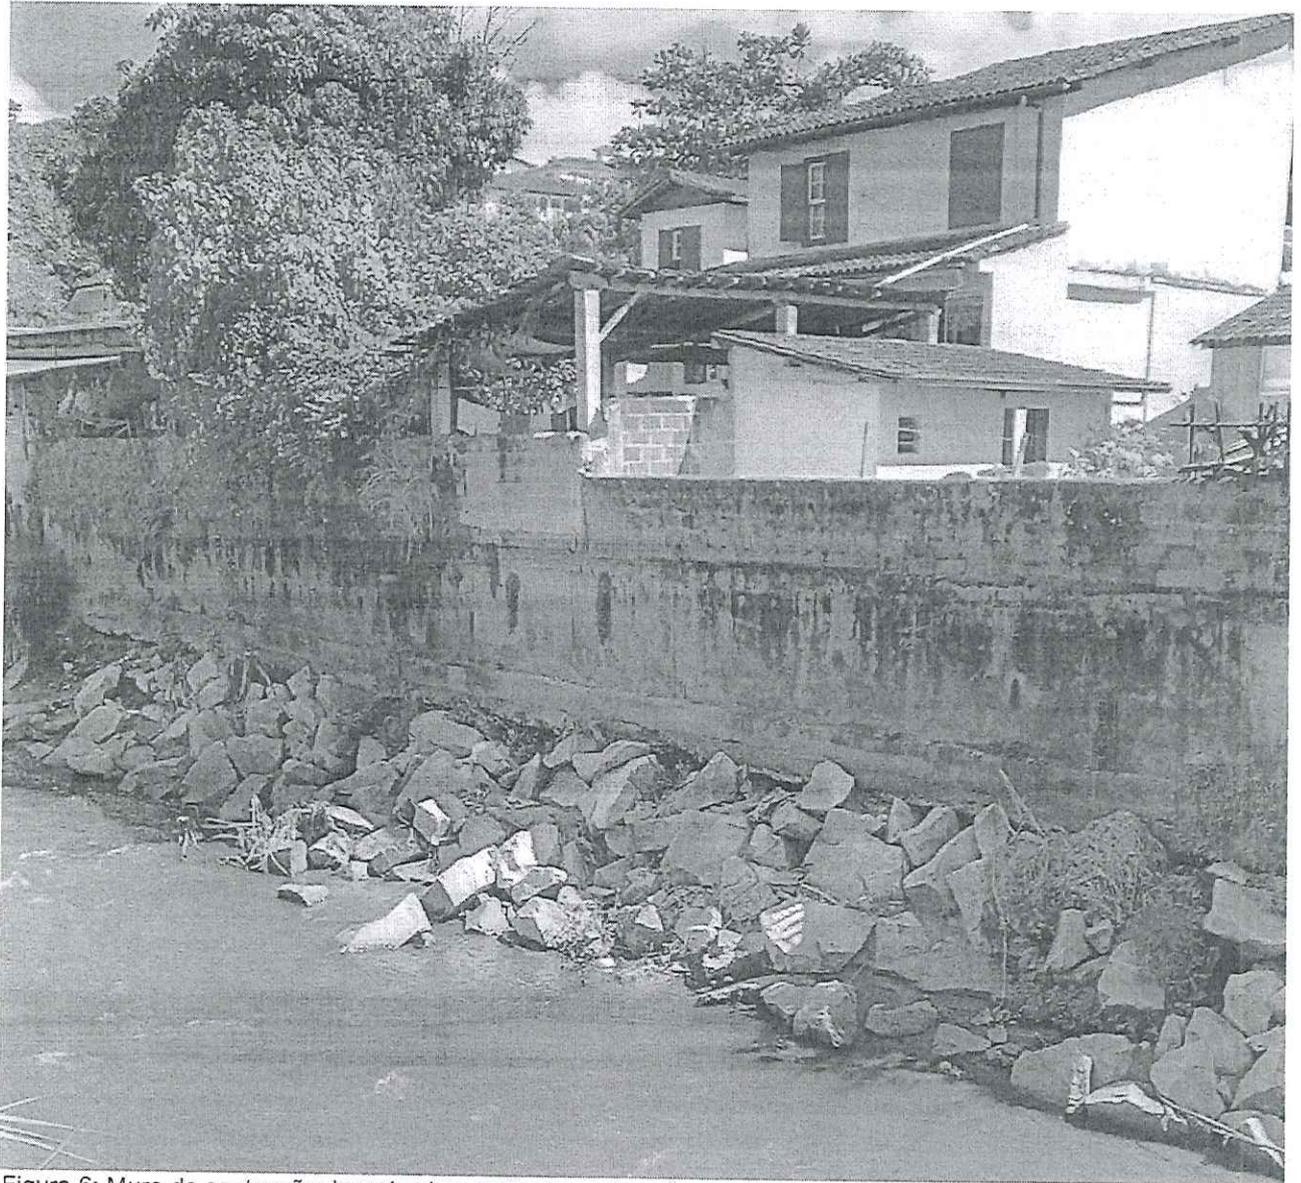
No ponto 1 com coordenadas 665114, 7746118 em UTM datum WGS84 foi observado que o muro de contenção está descalçado, provavelmente devido ao solapamento e matacões foram colocados em toda a sua extensão, como mostra a Figura 6. Além disso, o muro de contenção abaixo da ponte apresenta-se inclinado, com trincas e armadura exposta, conforme a Figura 7.

Figura 6: Muro de contenção descalçado e matacões colocados em toda a sua extensão.  
Fonte: Defesa Civil.

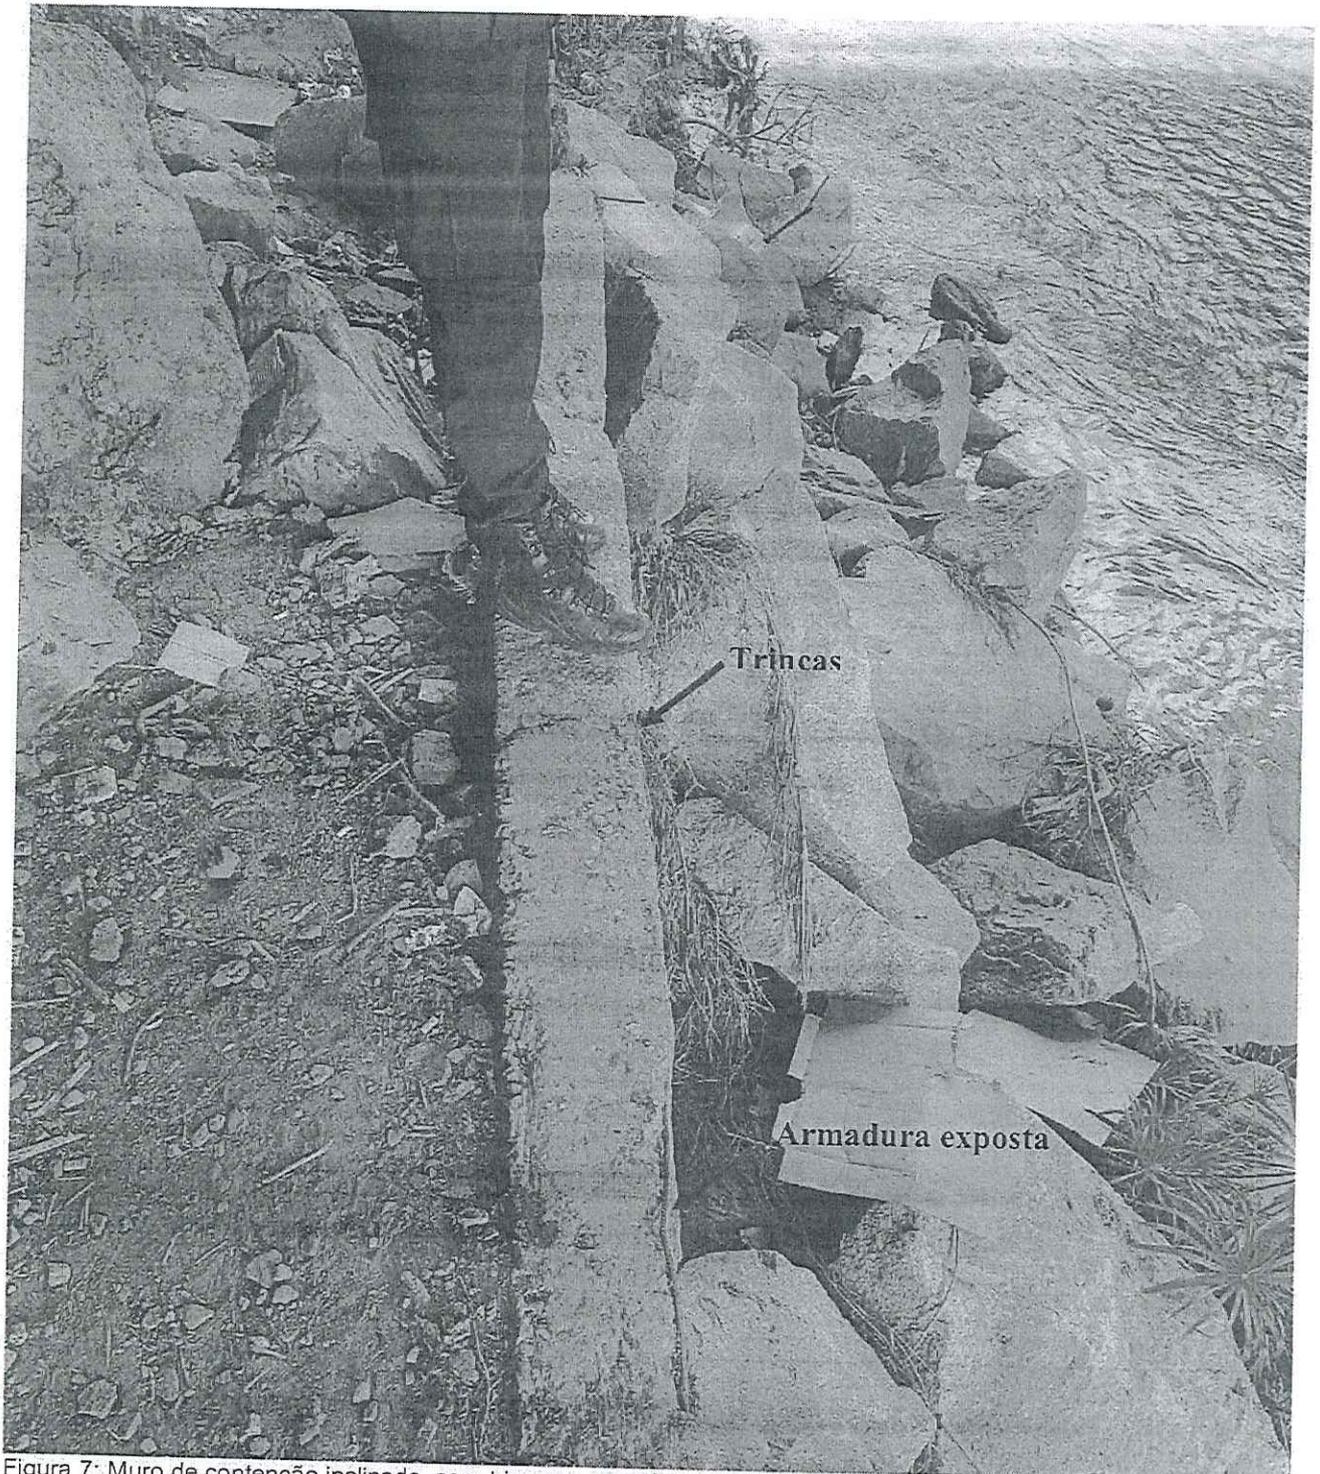
Figura 7: Muro de contenção inclinado, com trincas e armadura exposta.  
Fonte: Defesa Civil.

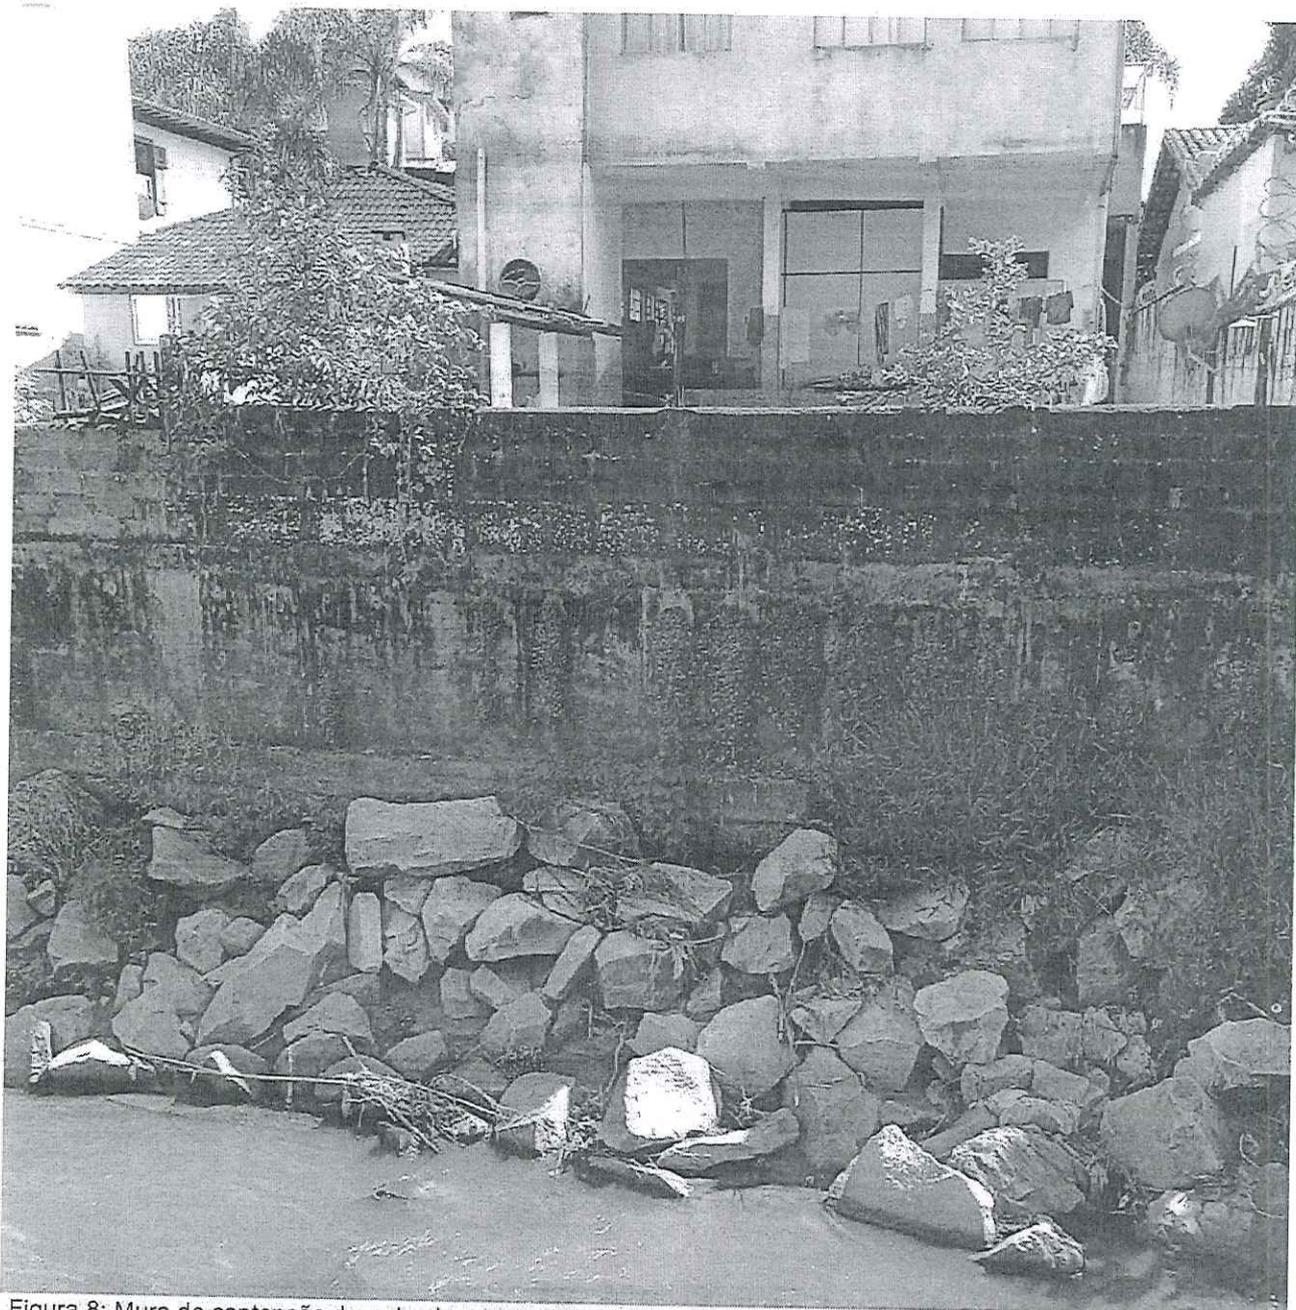
No ponto 2 com coordenadas 665316, 7746097 em UTM datum WGS84 foi verificado que novamente o muro de contenção apresenta-se descalçado e com matações em toda a sua extensão, conforme a Figura 8. Além disso, é possível visualizar que a estaca do muro está aparente, o que pode contribuir futuramente para um possível colapso da estrutura, como mostra a figura 9. Vale ressaltar que, casas foram construídas sobre o muro de contenção.

Figura 8: Muro de contenção descalçado e matações colocados em toda a sua extensão.  
Fonte: Defesa Civil

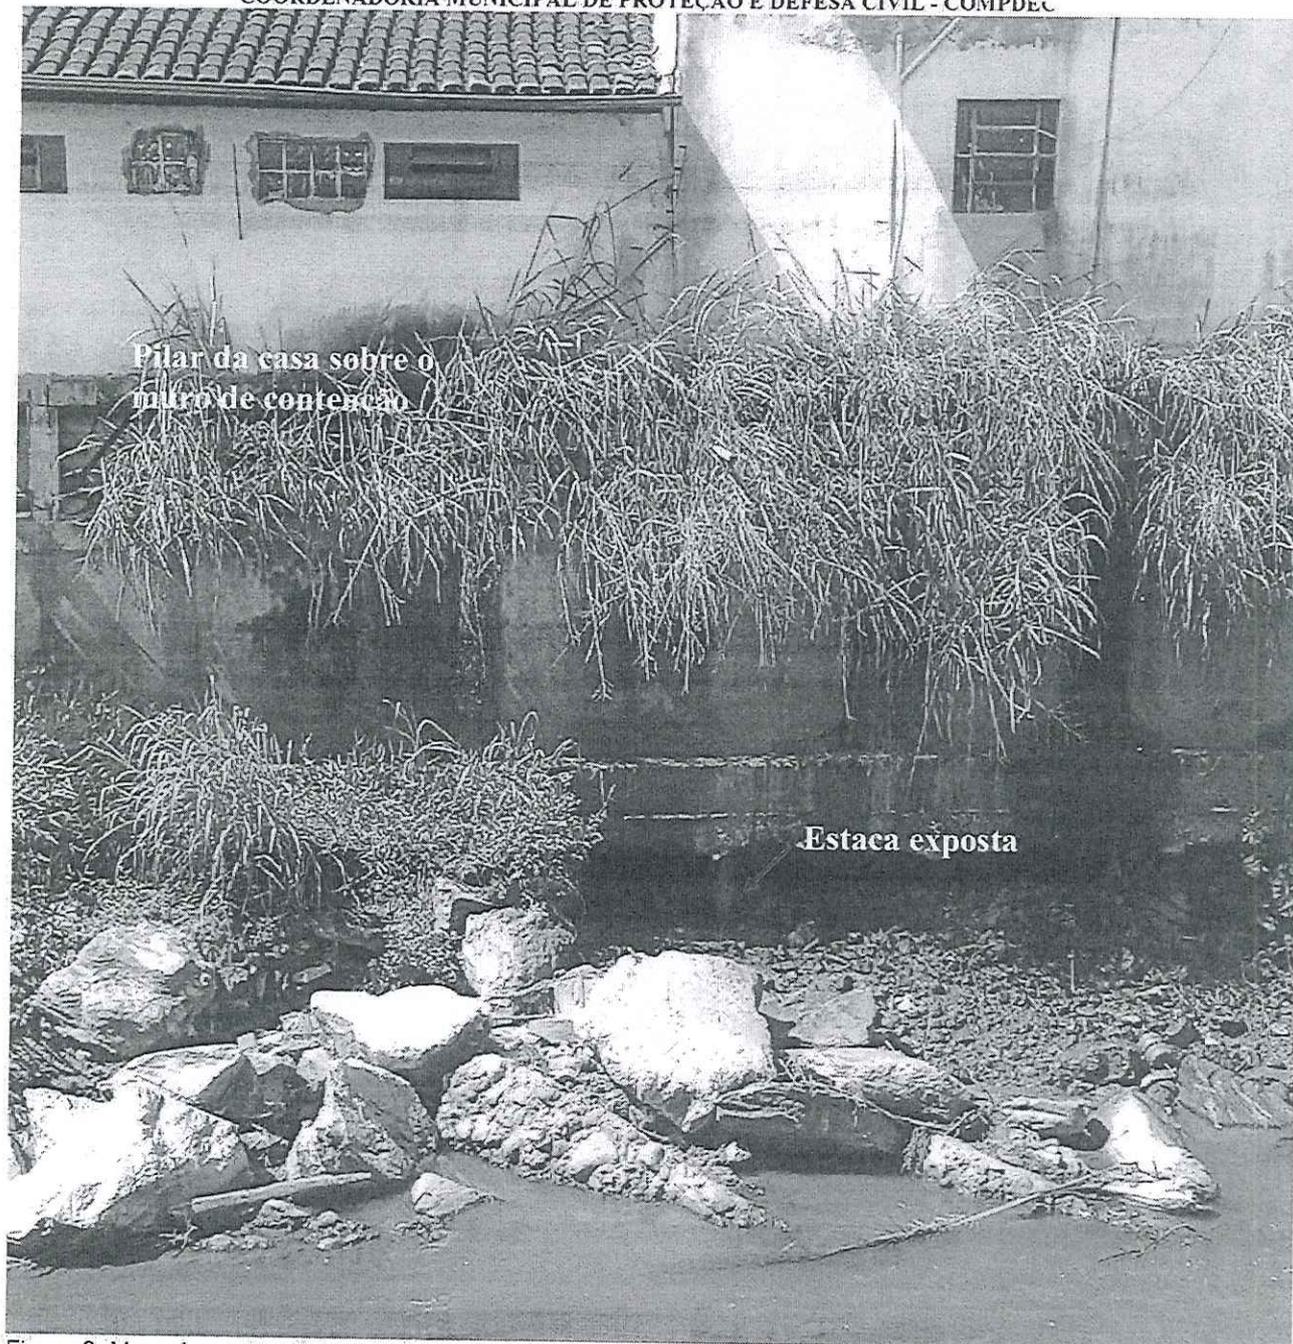
Figura 9: Muro de contenção com estaca exposta e casas construídas sobre ele.  
Fonte: Defesa Civil

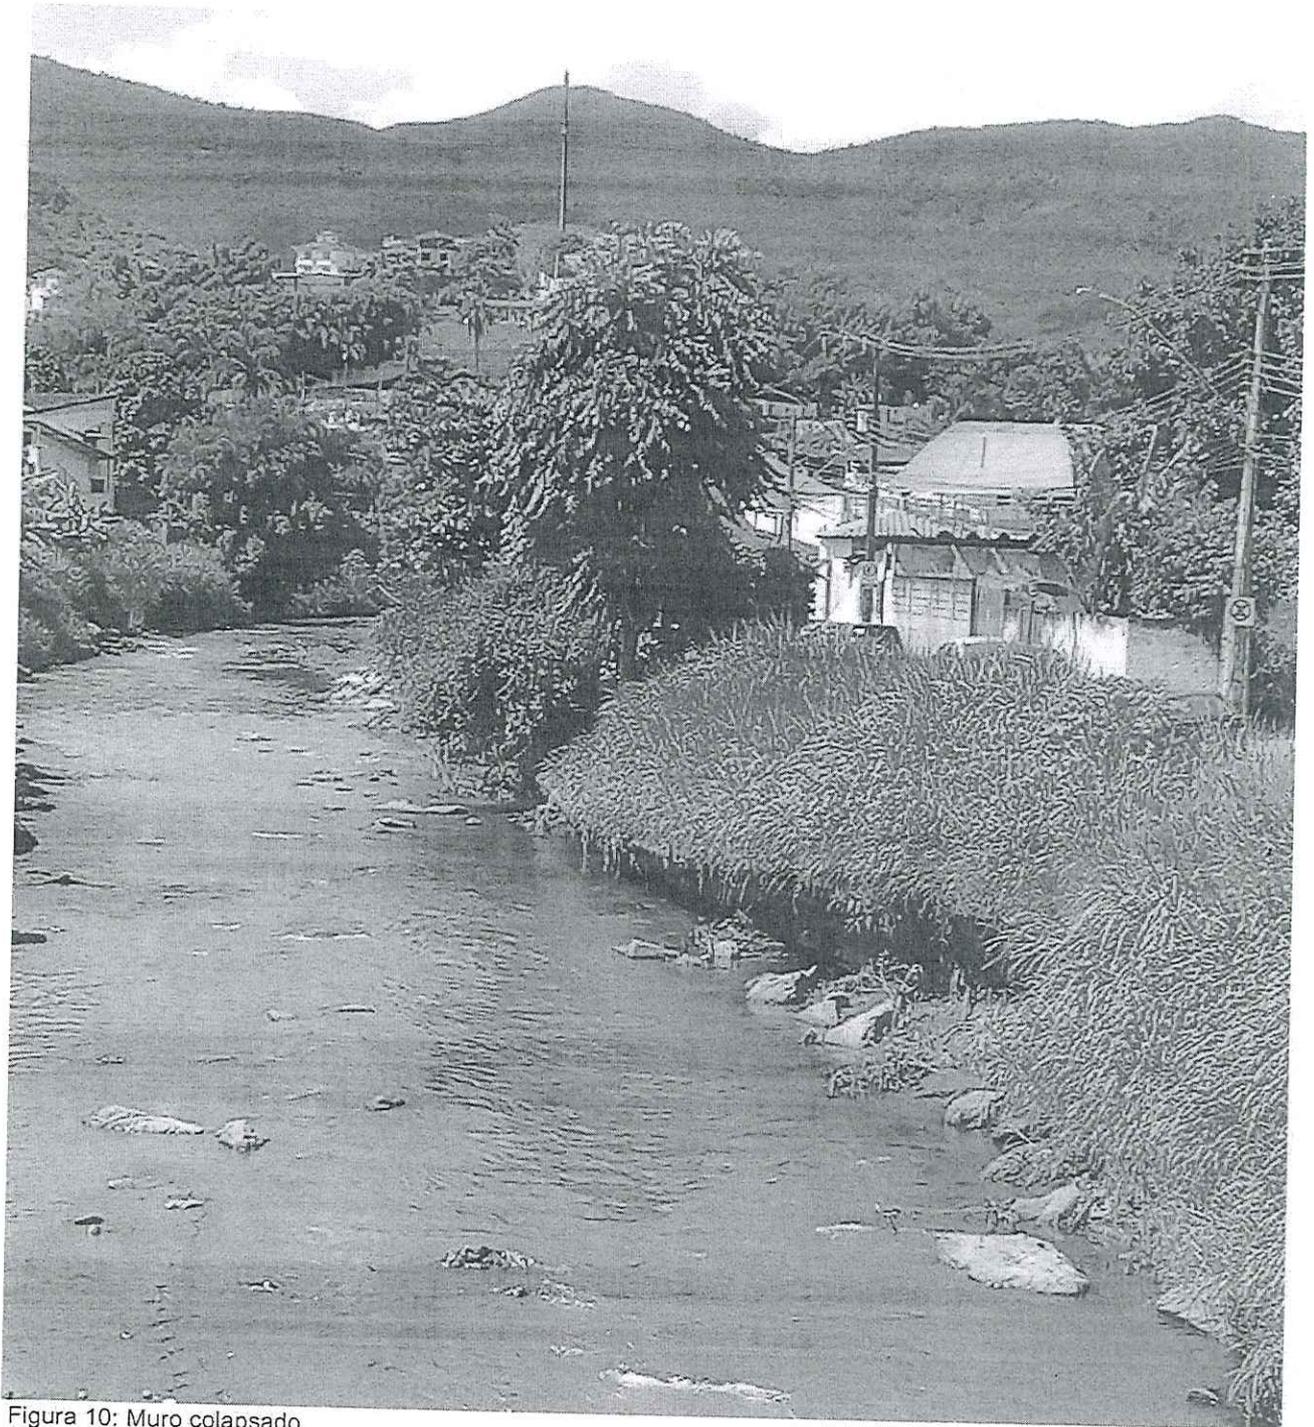
No ponto 3 com coordenadas 665380, 7746449 em UTM datum WGS84 constatou-se o colapso do muro de contenção, possivelmente por solapamento. Além disso, nas regiões adjacentes há evidências de solapamento e a vegetação impede que seja realizada uma análise mais detalhada neste ponto. A Figura 10 mostra o muro colapsado e a Figura 11 o deslocamento da rua onde o muro está contido, colocando em risco a estrutura da via.

Figura 10: Muro colapsado.  
Fonte: Defesa Civil.

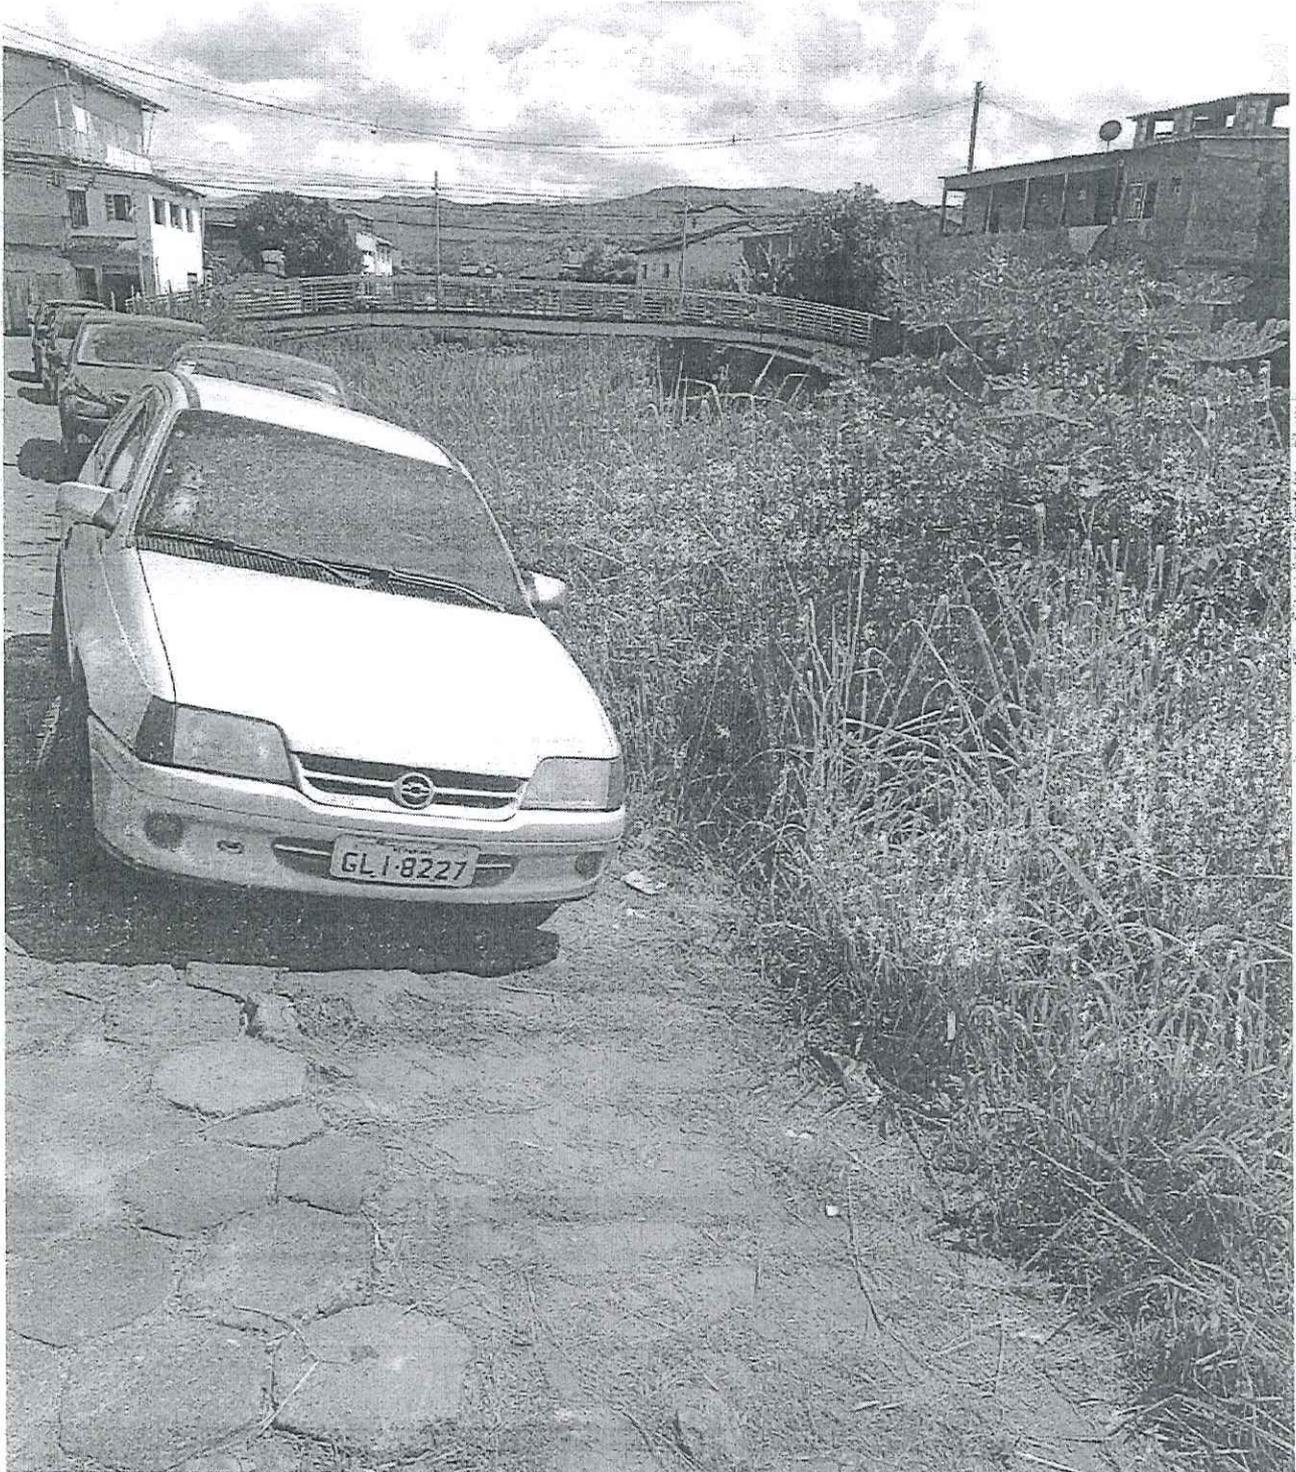
Figura 11: Deslocamento da rua onde o muro está contido.  
Fonte: Defesa Civil.

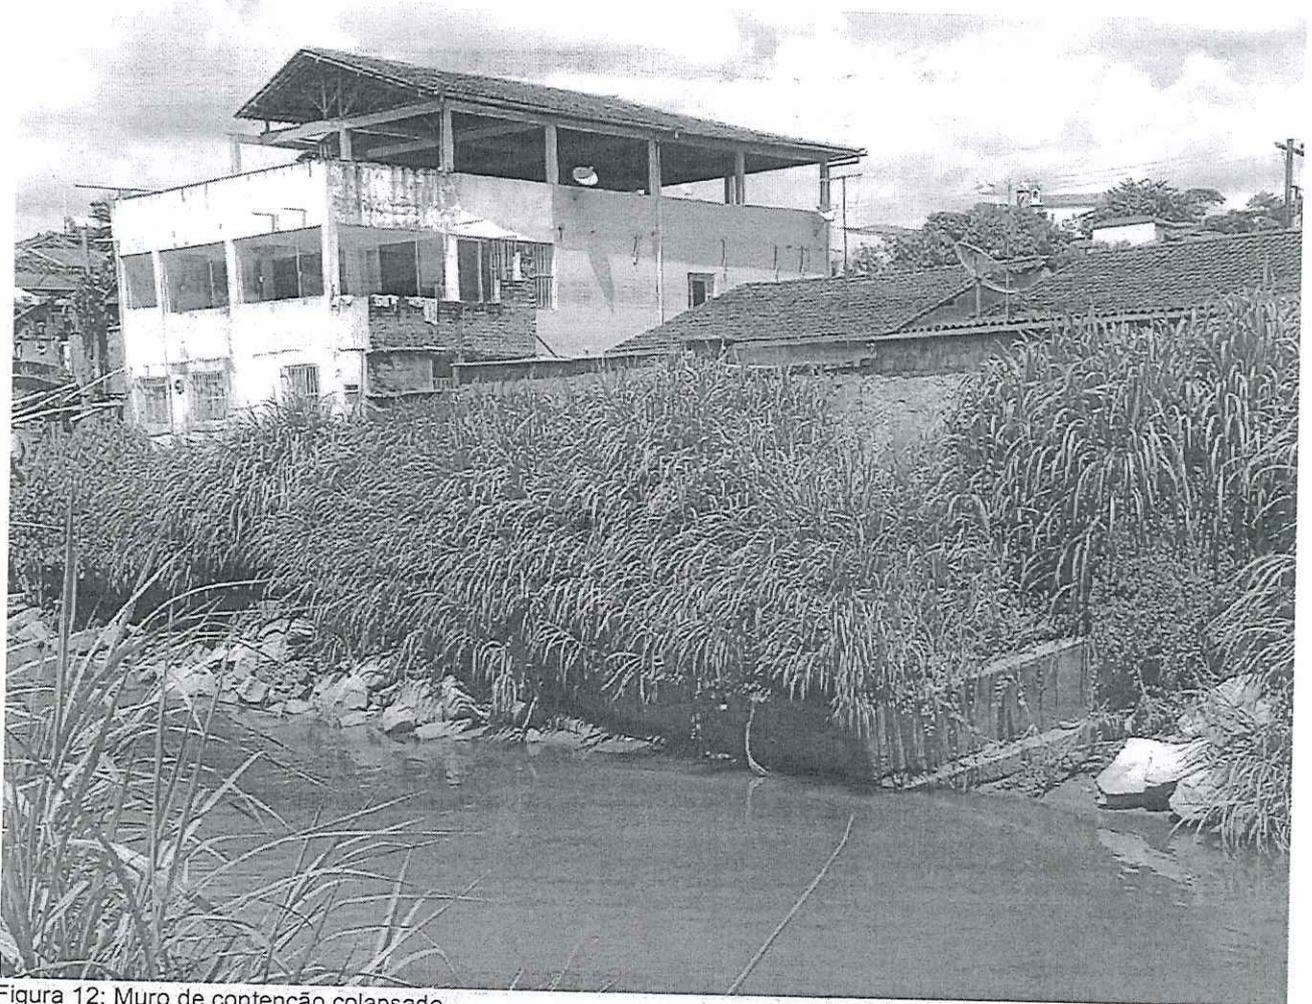
No ponto 1 com coordenadas 665350, 7746760 em UTM datum WGS84 foi verificado que houve o colapso do muro de contenção, provavelmente devido ao solapamento, conforme a Figura 12.

Figura 12: Muro de contenção colapsado.  
Fonte: Defesa Civil.

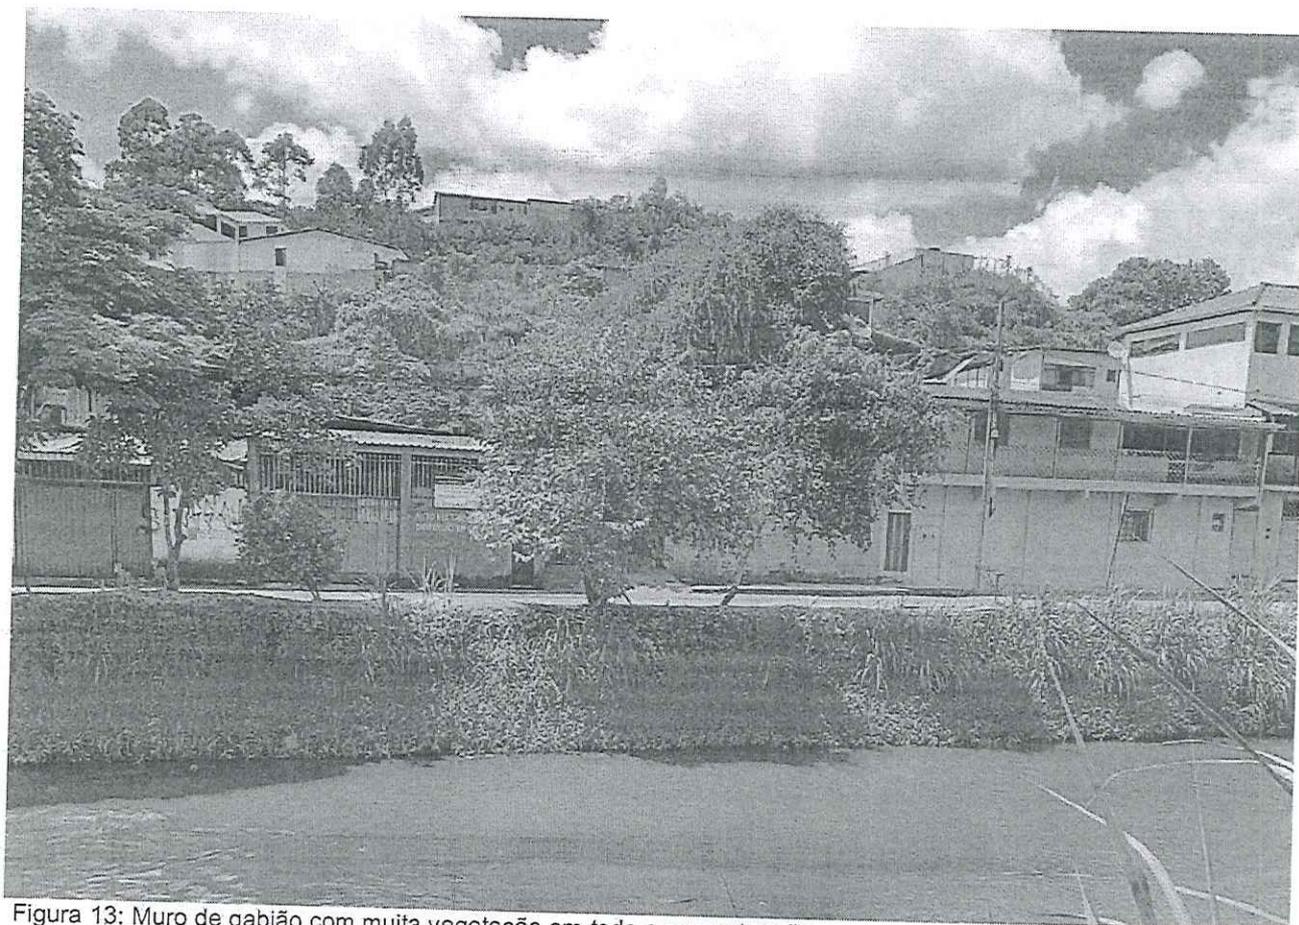
No ponto 2 com coordenadas 665341, 7746972 em UTM datum WGS84 observou-se que o muro de gabião presente no local apresenta-se com muita vegetação em toda a sua extensão, sendo assim, não foi possível fazer uma análise mais criteriosa sobre a sua estabilidade, como mostrado na Figura 13.

Figura 13: Muro de gabião com muita vegetação em toda a sua extensão.  
Fonte: Defesa Civil.

Após realização da vistoria para verificar a estabilidade dos muros de contenção ao longo do rio Ribeirão do Carmo, foi constatado que nos locais onde apresentam muita vegetação não é possível realizar uma análise criteriosa, portanto seria necessário a capina destes locais. Quanto ao muros colapsados e com danos estruturais é necessário uma avaliação técnica a fim de atestar a estabilidade dos mesmos, visto que danos foram identificados oq eu pode acarretar em comprometimento da estabilidade das estruturas. Vale ressaltar que, estes locais precisam ser analisados com urgência, já que podem oferecer riscos a população e aos morados locais.

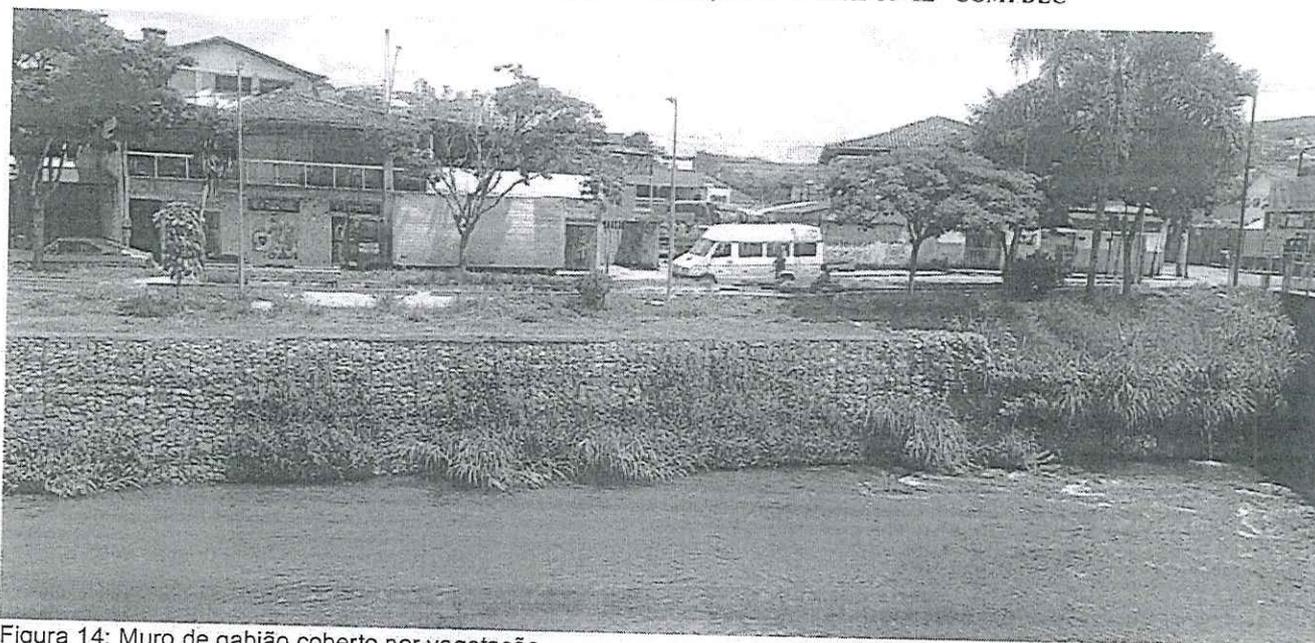
No ponto 3 com coordenadas 665449, 7747231 em UTM datum WGS84 constatou-se que aparentemente o muro de gabião está em boas condições. Todavia, vale ressaltar que, como também apresenta muita vegetação em sua extensão, é impossível realizar uma avaliação criteriosa sobre sua estabilidade, como mostra a Figura 14. Além disso, foi observado que há solapamento nas regiões adjacentes, o que pode acarretar em danos futuros.

Figura 14: Muro de gabião coberto por vegetação.  
Fonte: Defesa Civil.

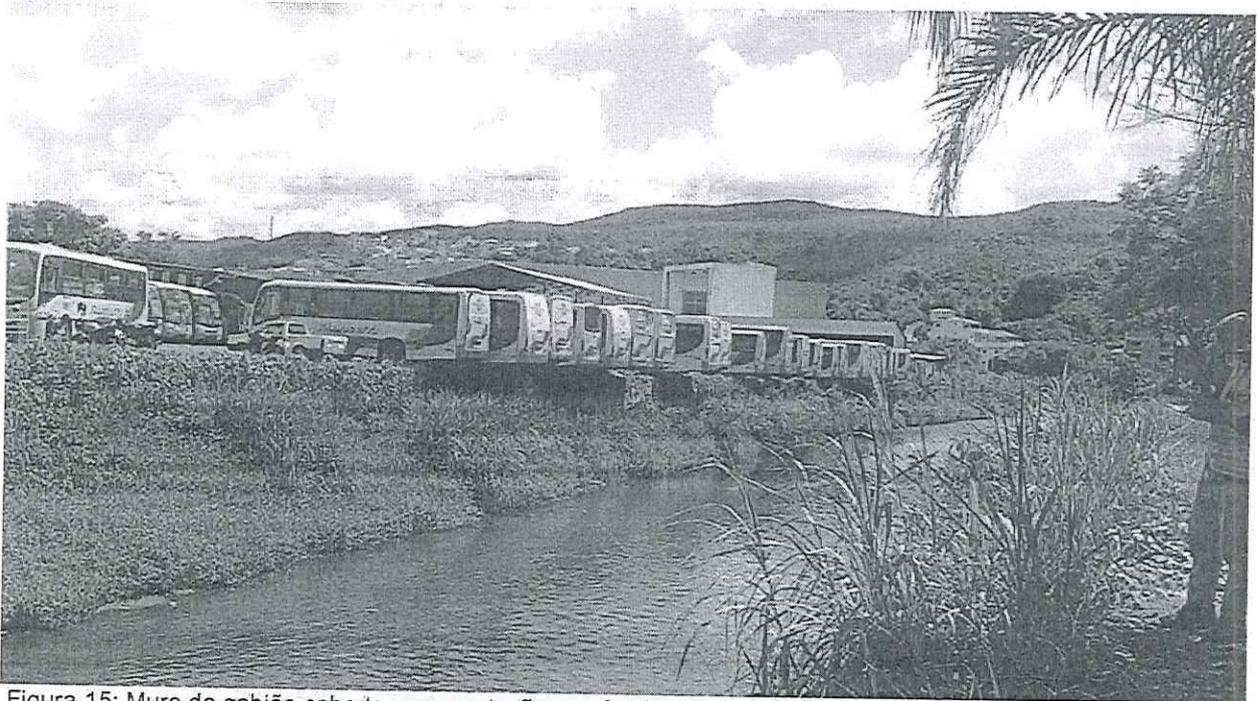
No ponto 4 com coordenadas 665492, 7747352 em UTM datum WGS84 verificou-se que aparentemente o muro de gabião está inalterado, entretanto a vegetação impede de realizar análise mais criteriosa sobre sua estabilidade, como mostrado pela Figura 15. Além disso, vale ressaltar que, a área está contida nos fundos da garagem da Transcotta, sendo assim, os ônibus da empresa ficam estacionados sobre o muro, podendo exercer esforços sobre ele. Logo, não é possível afirmar se os ônibus causam alguma alteração na estabilidade dos muros sendo necessário uma análise técnica sobre a estrutura dos muros de contenção.

Figura 15: Muro de gabião coberto por vegetação nos fundos da garagem da Transcotta.  
Fonte: Defesa Civil.
