**Requerimento nº 28/2022**

**Natureza da Ocorrência: Avaliação de risco dos muros de contenção**

**Extensão de análise: Bairro Santo Antônio → Bairro Colina**

**Data da vistoria: 07/03/2022 a 08/03/2022**

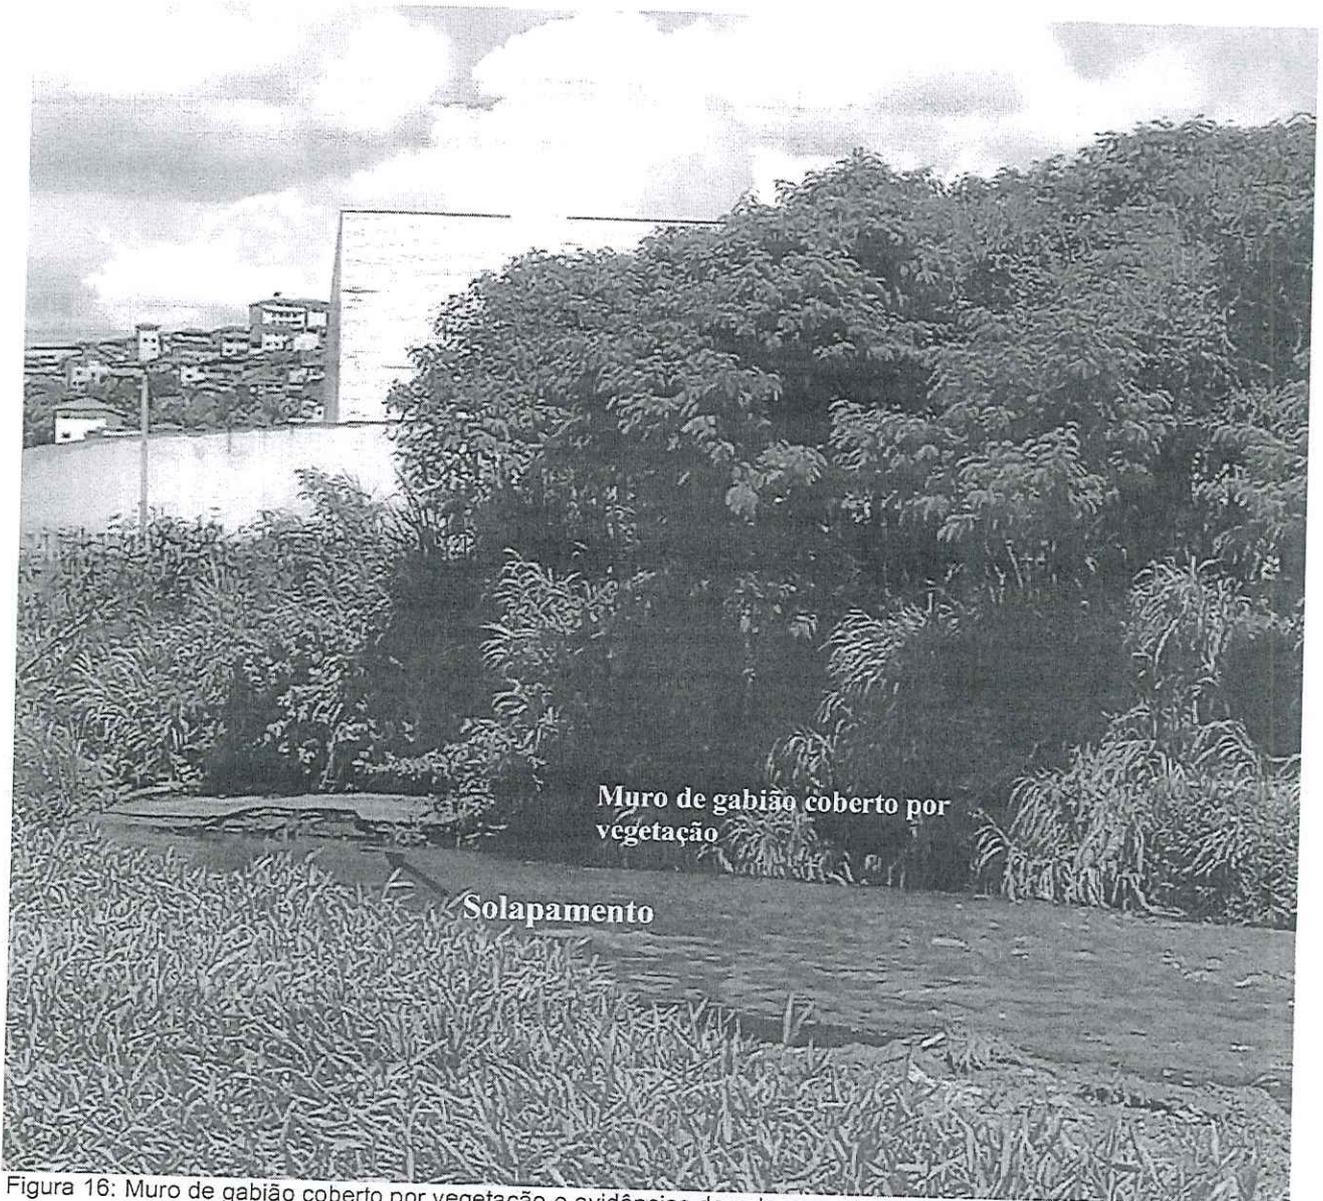
No ponto 5 com coordenadas 665611, 7747631 em UTM datum WGS84 não foi possível visualizar o muro de gabião devido a vegetação, porém nas regiões adjacentes há evidências de solapamento que podem comprometer casas próximas ao local, como mostrado nas Figuras 16 e 17.

Figura 16: Muro de gabião coberto por vegetação e evidências de solapamento nas margens do rio.  
Fonte: Defesa Civil.

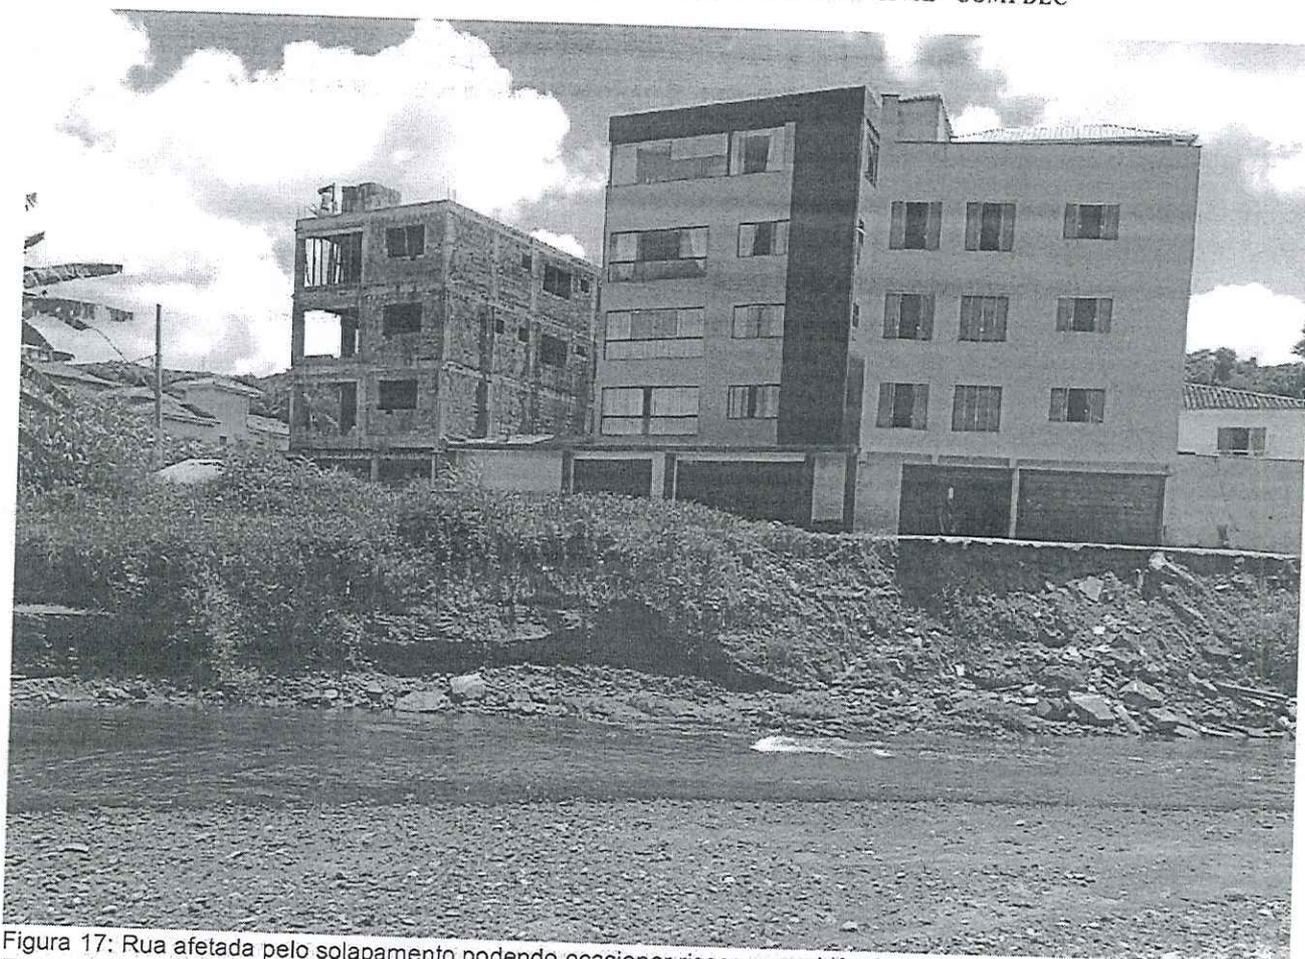
Figura 17: Rua afetada pelo solapamento podendo ocasionar riscos as residências.  
Fonte: Defesa Civil.
