RELATÓRIO DA VISITA TÉCNICA DA COMISSÃO DE VIAÇÃO, OBRAS PÚBLICAS, INDÚSTRIA, COMÉRCIO E MEIO AMBIENTE REALIZADA NA RUA BARROCA Nº150, BAIRRO SANTA RITA DE CÁSSIA DIA (05/04/2023).

Data: 05 de abril de 2023 (quarta-feira).

Endereço: Rua Barroca nº150, bairro Santa Rita de Cássia

Objetivo: Verificar erosão no asfalto próximo a CMEI

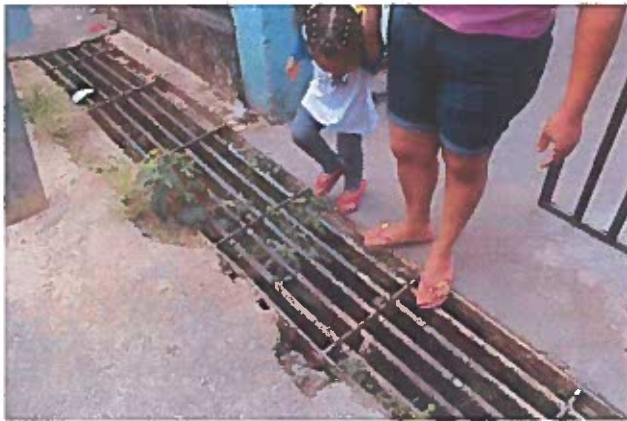
5)

Na entrada da CMEI, há uma boca de lobo ampla (fig. 5). O vereador Marcelo Macedo, presidente da Comissão de Obras, argumenta que o bueiro atrapalha a passagem das crianças e apresenta perigo para as mesmas. No lote vago ao lado da creche, foram apontados problemas como falta de limpeza, tubulações de esgoto aparente e solo irregular (fig. 6 a 8). Douglas explica que seria

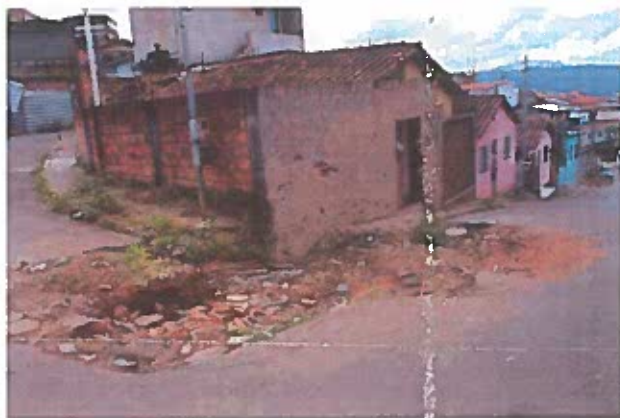
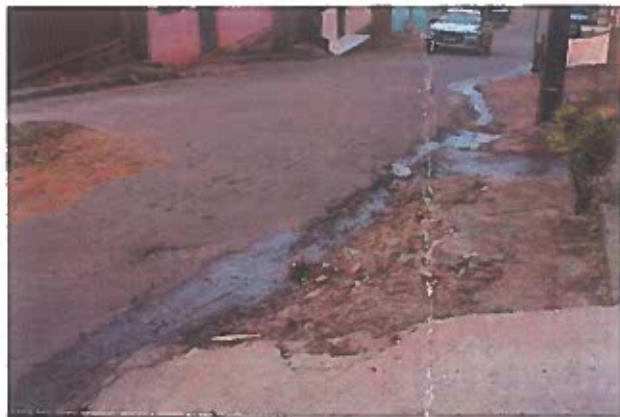
Além dos problemas apresentados inicialmente, foram encontrados buracos na continuação da rua Barroca, próximo à residência nº 290, dificultando o trânsito dos pedestres na rua (fig. 1 a 4).
