Ofício nº 349/2021/SEGOV

# Relatório Técnico de Vistoria

## Avaliação de Risco Geológico

**Local:** *Rua Tombadouro, Cachoeira do Campo, Mariana-MG.*

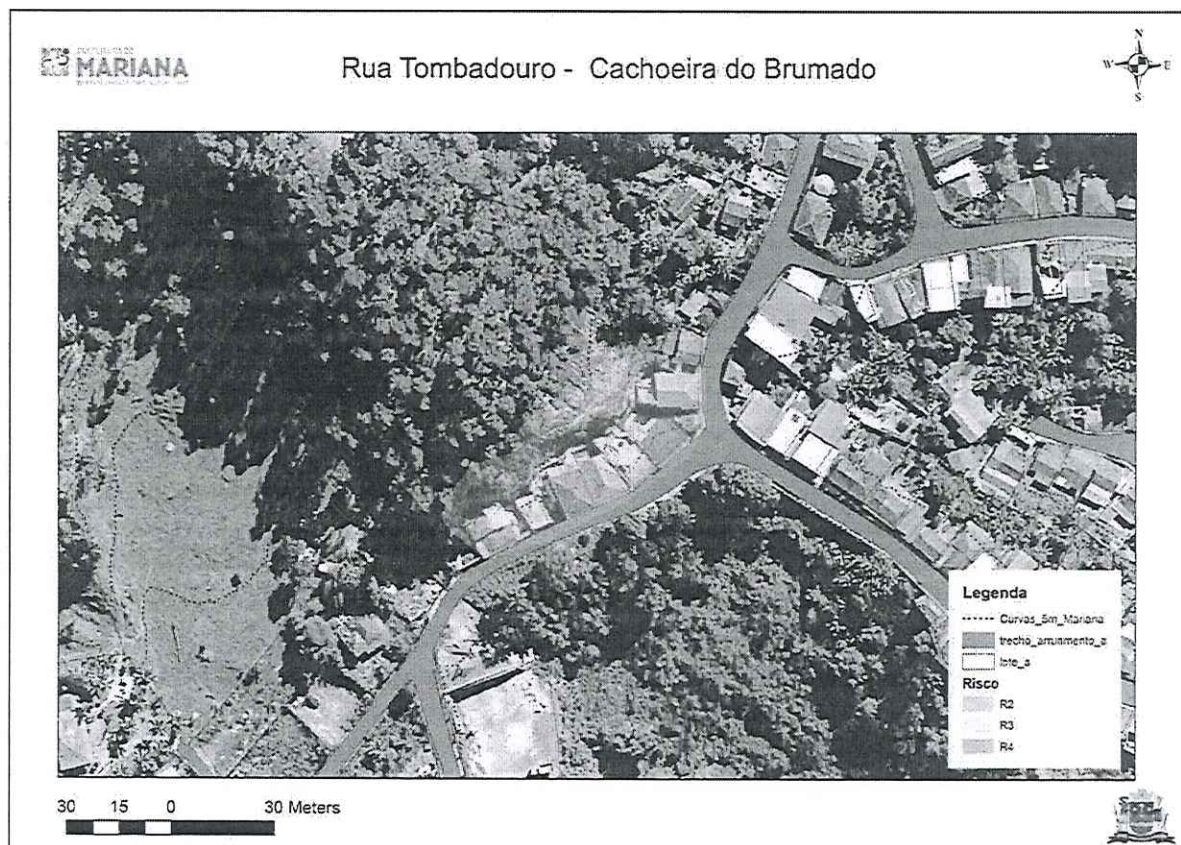
A Rua Tombadouro foi avaliada no PMRR e houve delimitação do setor 69 naquela ocasião, classificado em área de Risco 3, na escala adotada, recebendo denominação de setor S69R3, no qual a rua Tombadouro esta inserida, figura 02. O Anexo 1 contempla a ficha de campo, uma compilação dos resultados e indicações de intervenções.

Figura 02: Delimitação do setor de risco na área estudada definido no ano de 2015 pelo Plano Municipal de Redução de Risco. Notar a área de risco 3 (amarelo), escala de risco de 2 a 4.

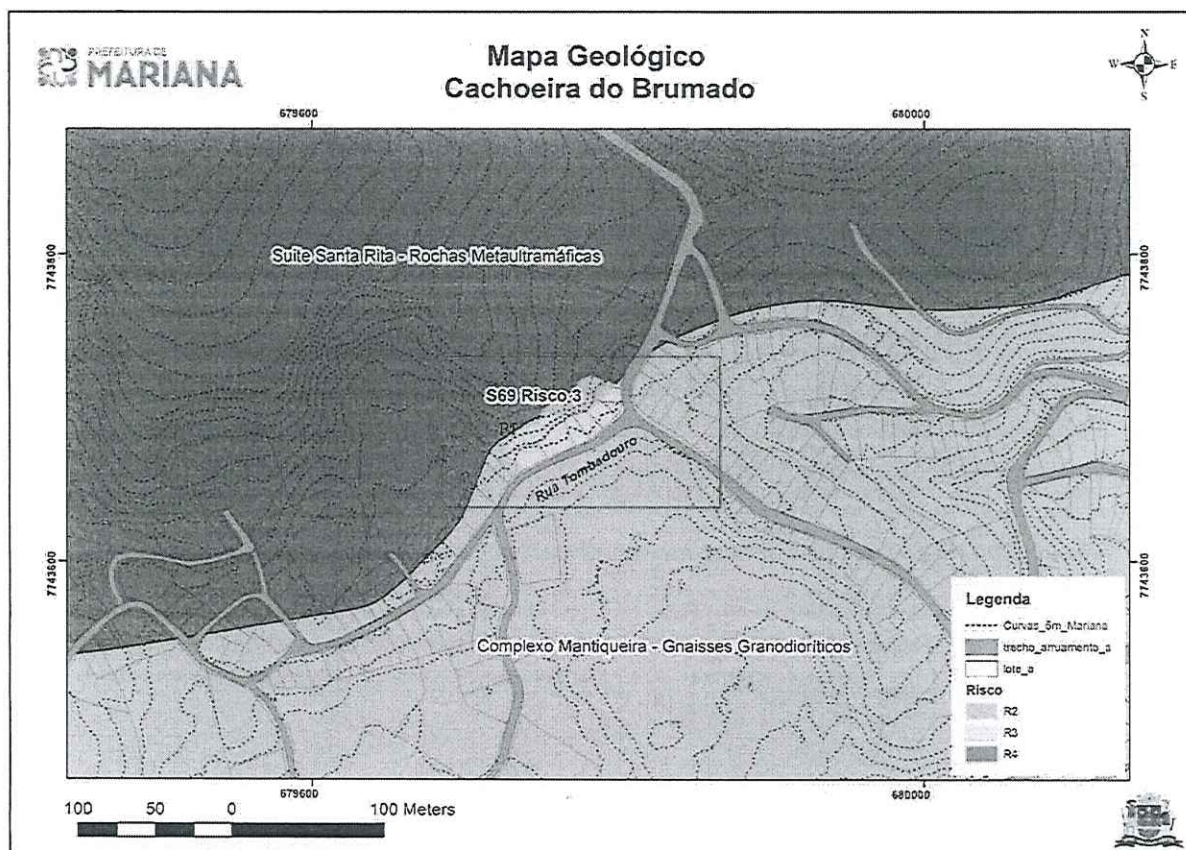
Figura 03: Mapa geológico com sobreposição da área de risco, trechos de arruamento, delimitação dos lotes e curvas de nível. (Modificado de ERG, 2019). Notar que área afetada esta assentada sobre a zona de contato entre os dois grupos de rochas.

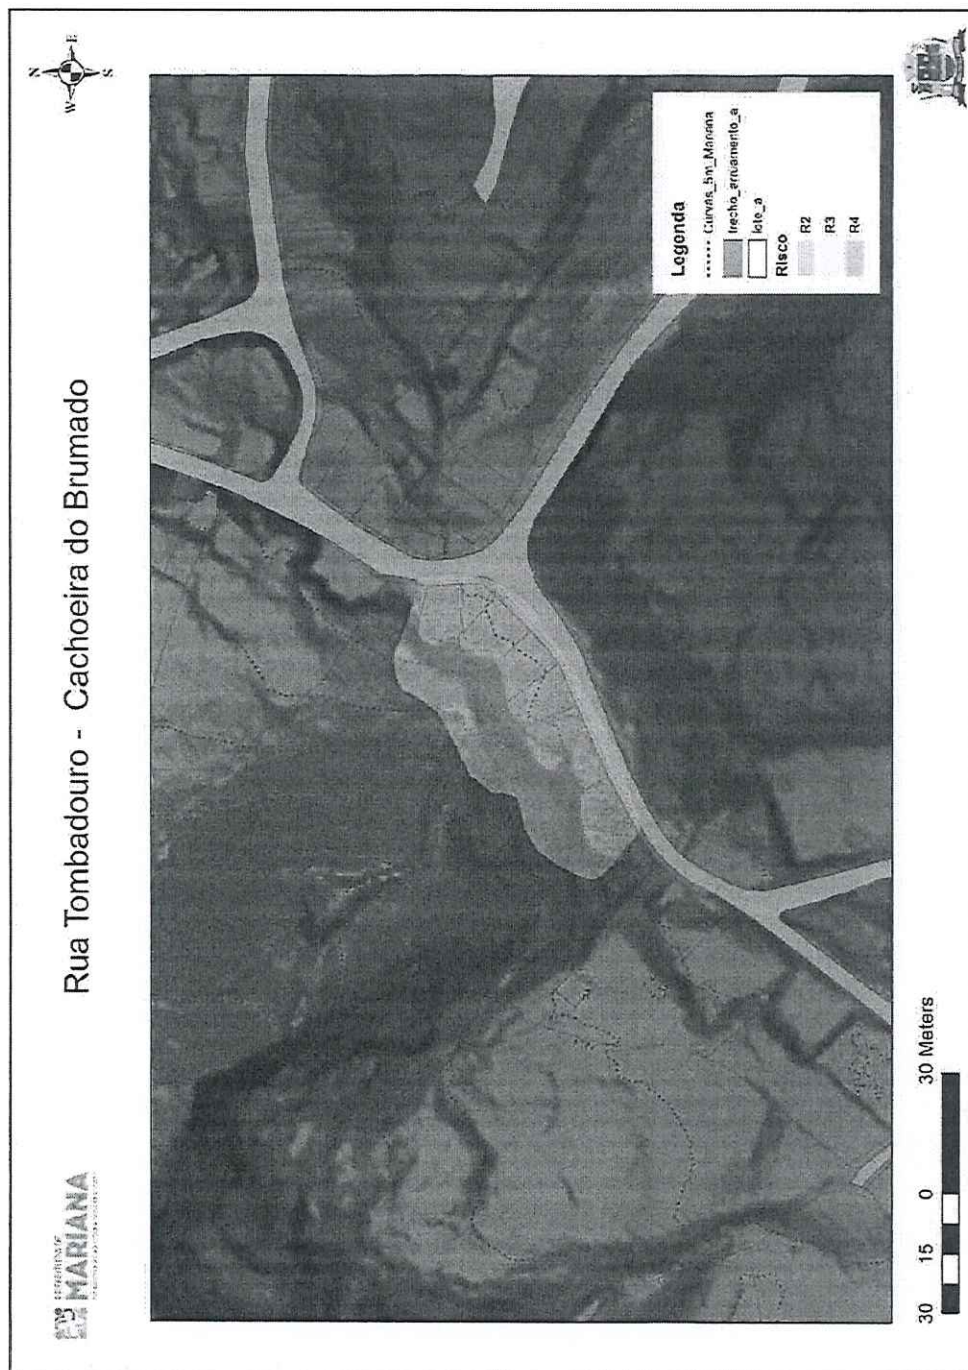
Na Rua Tombadouro houve cortes da base do maciço para implantação da rua e lotes, provocando seu desconfinamento, que associado ao alto grau de intemperismo e intensa precipitação os torna altamente suscetível a acidentes geológicos.

Figura 04: Modelo Digital de Terreno (MDT) com sobreposição da área de risco, trechos de arruamento, delimitação dos lotes e curvas de nível, (Modificado de ERG, 2019). Notar corte na base do maciço.

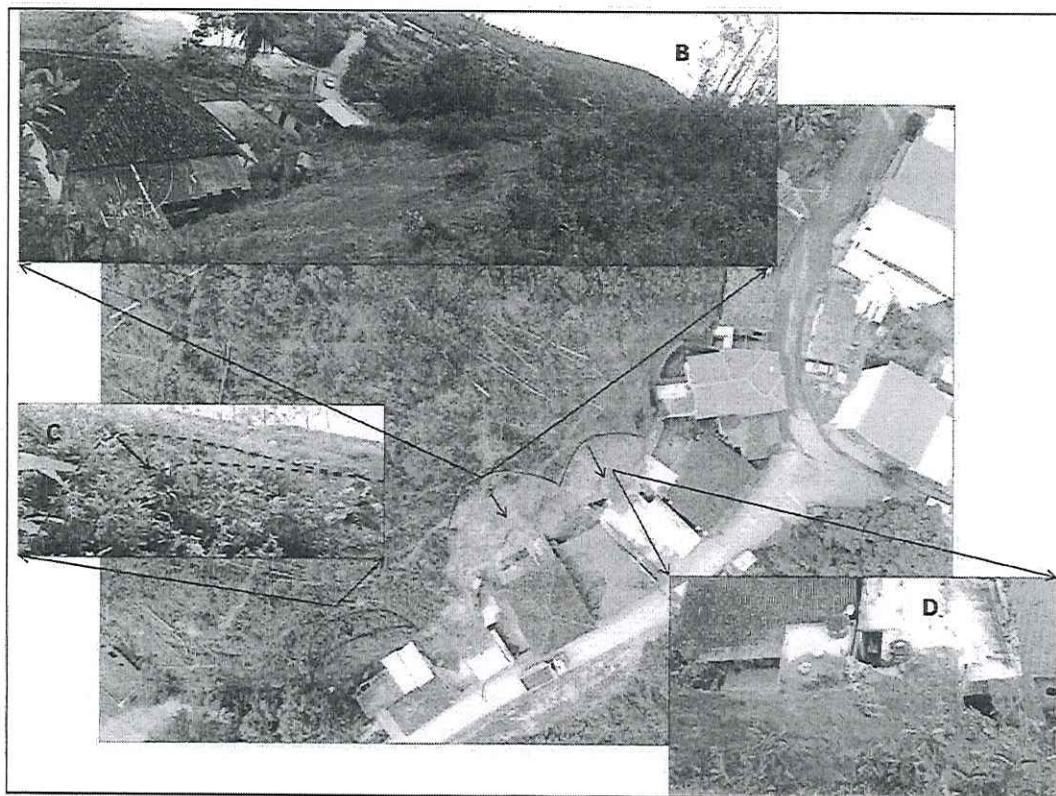
Diante da situação encontrada, foi observado um avanço nos processos geodinâmicos já indicados no PMRR em 2015, claramente temos a formação de um plano de ruptura na crista do maciço, são as cunhas de movimentação, associadas ao corte pretérito e o desconfinamento da base do talude.

Houve deslizamento da encosta sobre as edificações, minimizada ainda pelos muros nos fundos dos lotes, que devem ser avaliados quanto algum aspecto dos danos estruturais e também pela nova carga atuando sobre o mesmo.

A figura 05, uma ortofoto levantada depois deslizamento, mostra três principais cunhas de ruptura formadas e o seu deslizamento sobre o fundo das edificações. A área é extremamente suscetível, principalmente pelos aspectos geométricos, grau de intemperismo e pelo fator de saturação.

Figura 05: Ortofoto no fundo com detalhes pontuais (foto, Andre/Defesa Civil). Foto A, deslizamento cobrindo parcialmente uma das residências. Foto B, detalhe dos planos de ruptura na crista do maciço. Foto C, plano de ruptura no meio da escarpa, logo acima de uma residência.

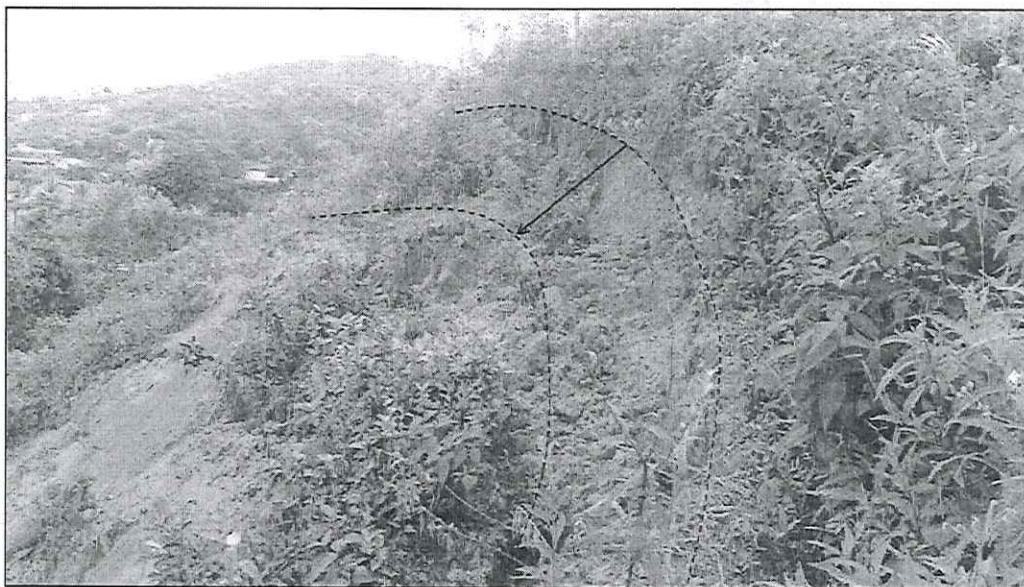
Figura 06: Detalhe dos planos de ruptura na crista do maciço, movimentação foi maior que 1m.

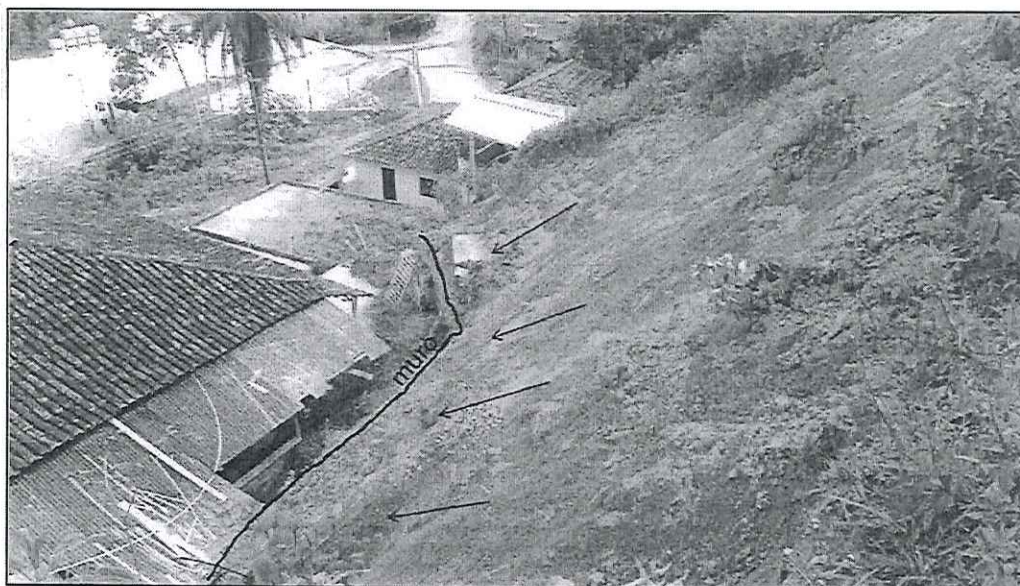
Figura 07: Detalhe do muro, responsável por minimizar o deslocamento de parte do maciço.

- (2) Avaliar a condição estrutural dos muros dos fundos dos lotes, base do talude, visto que os mesmos sofreram mudanças na carga aplicada (figura 07);

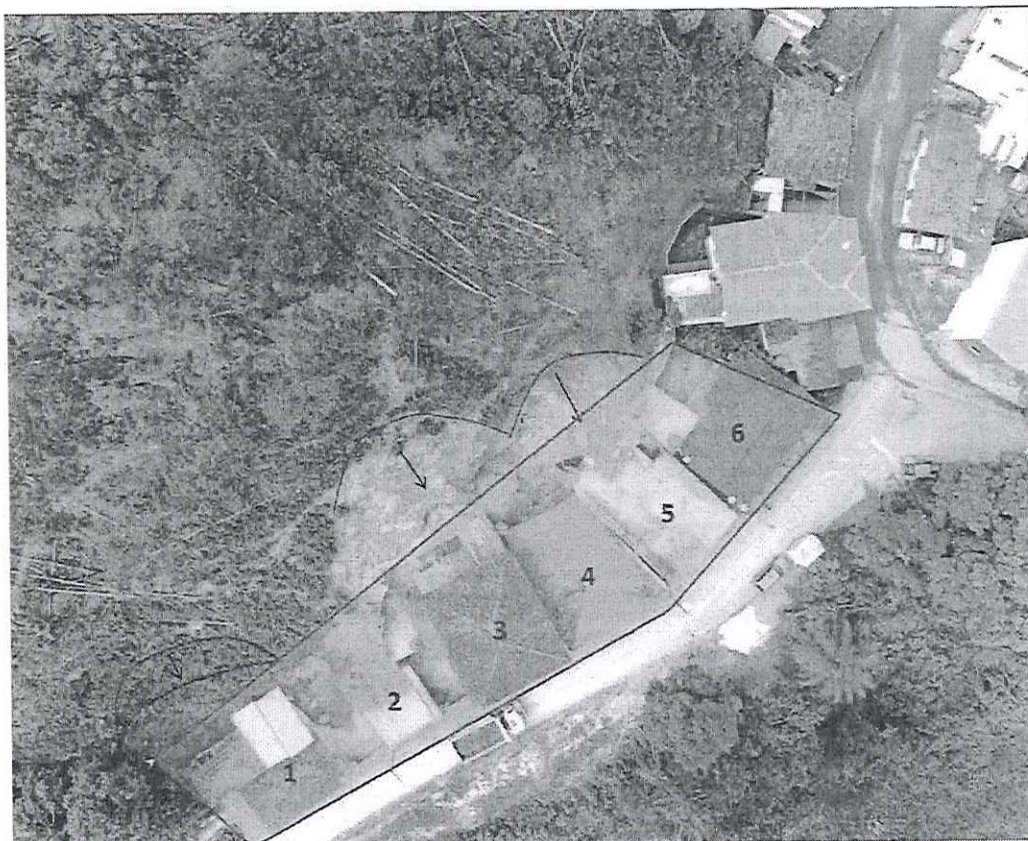
Figura 08: Delimitação das edificações dentro área de risco de nível crítico, onde há ameaça a vida humana.

- (1) Manutenção da remoção preventiva promovida pela Defesa Civil dos moradores das edificações de número 1 ao 6, (figura 08), até que se tenha um laudo Geotécnico garantindo segurança.

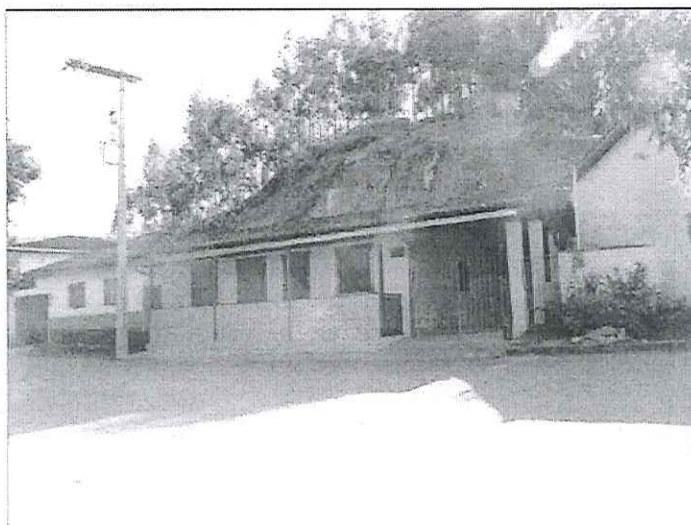
Foto 239 – Vista frontal do setor de risco e dos indicativos de movimentos de massa ocorridos no talude nos fundos dos domicílios.

- Notificar os moradores do risco existente gerado pela intervenção inadequada no terreno e da necessidade de remoções preventivas durante os períodos de chuvas intensas.
- Campanha de comunicação/Informação com entrega de panfletos orientativos nos domicílios englobados no setor e/ou realização de reuniões envolvendo os moradores.
- Monitoramento sistemático do setor por meio de vistorias para verificação da alteração do quadro avaliado.
- Remoções preventivas para Valor Acumulado de Chuvas (VAC) > 70 mm no período de 72 horas ou previsão de chuvas que ultrapasse este valor.
- Fiscalização sistemática para impedir o avanço da ocupação de forma desordenada, e a alteração da geometria dos taludes sem projeto de

- As intervenções estruturais necessárias pela eliminação do risco remontam a estruturas de contenção na base (25,0 x 3,0m) e adequação da geometria do talude (área de 30,0 x 15,0m), com posterior proteção superficial (450,0m<sup>2</sup>).

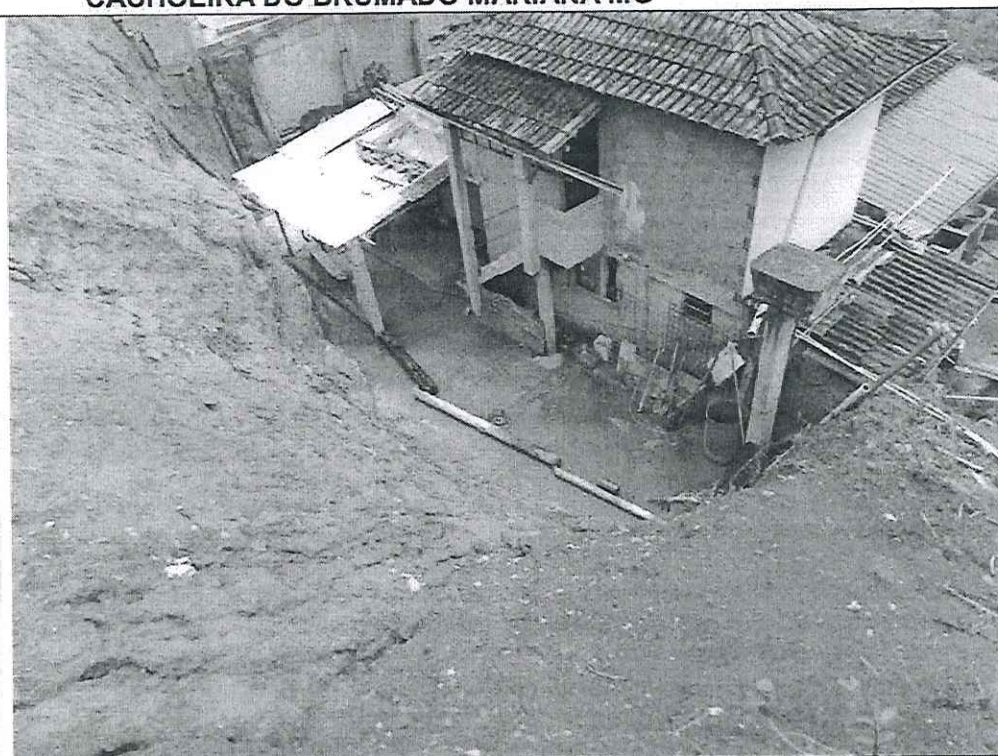
#### INFORMAÇÕES SOBRE A FOTOGRAFIA APRESENTADA: RESIDENCIA Nº 08 – GEISE ARAUJO DOS SANTOS

Em análise preliminar de campo verificou-se que o escorregamento atual da área levantada foi ocasionado por má conservação do solo e falta de drenagem superficial e por percolação de água. Os escorregamentos, devidos à percolação d' água são ocorrências que se registram durante períodos de chuva quando há elevação do nível do lençol freático ou, apenas, por saturação das camadas superficiais de solo. Quando os taludes interceptam o lençol freático, a manifestação, eventual, da erosão interna pode contribuir para a sua instabilização.

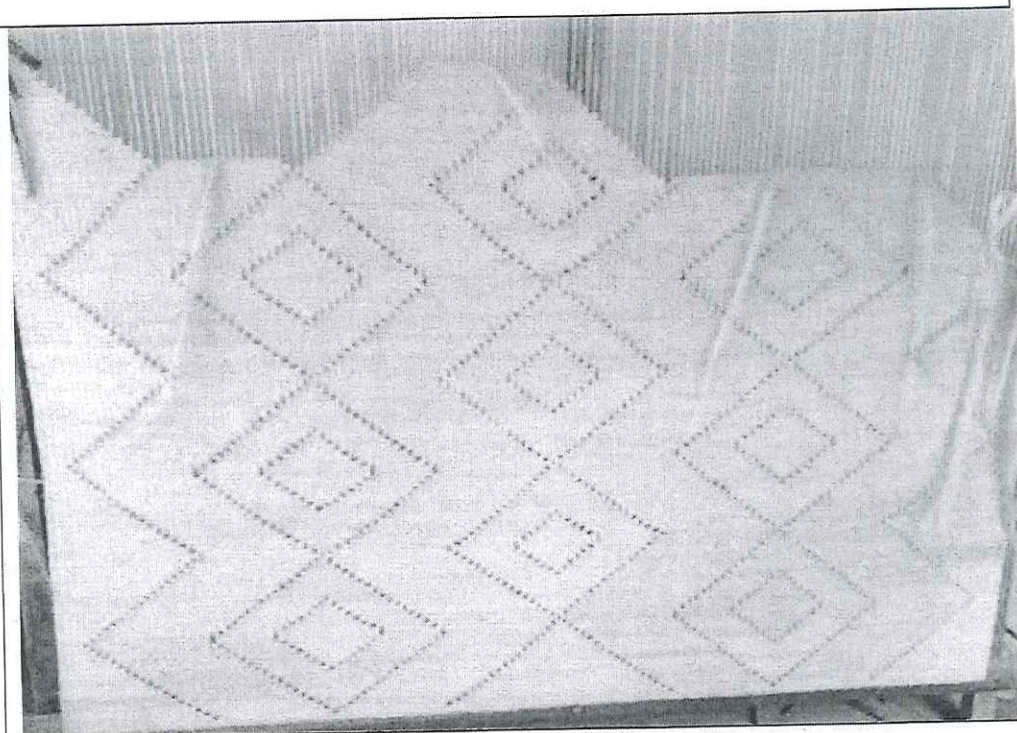
A pior situação de perigo eminente de desmoronamento da encosta é da Residência N°08 de Propriedade de Helena Maria dos Santos! A sua filha e artesã Geise Araujo dos Santos me informou que nas últimas chuvas sua família tem saído de casa! Vamos preservar as famílias como da Geise e, somente assim estaremos resguardando as pessoas e a Memória da nossa Cultura.
