# Relatório Técnico de Vistoria

## Avaliação de Risco Geológico

**Proposta do Relatório:** Avaliação Geológica e Geotécnica de Taludes e Encostas do Município de Mariana-MG

**Local:** *Rua Tombadouro, Cachoeira do Campo, Mariana-MG.*

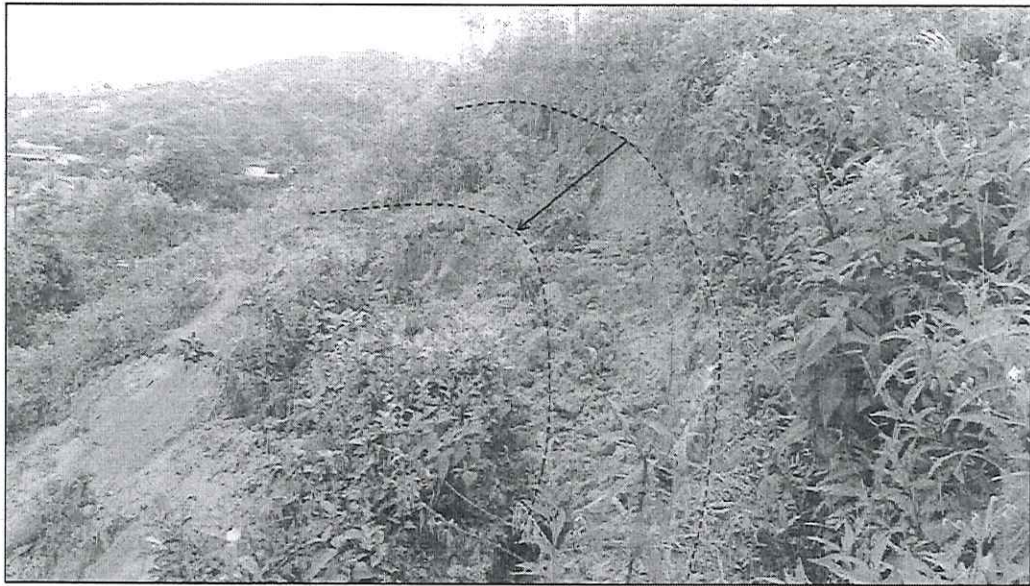
Figura 06: Detalhe dos planos de ruptura na crista do maciço, movimentação foi maior que 1m.

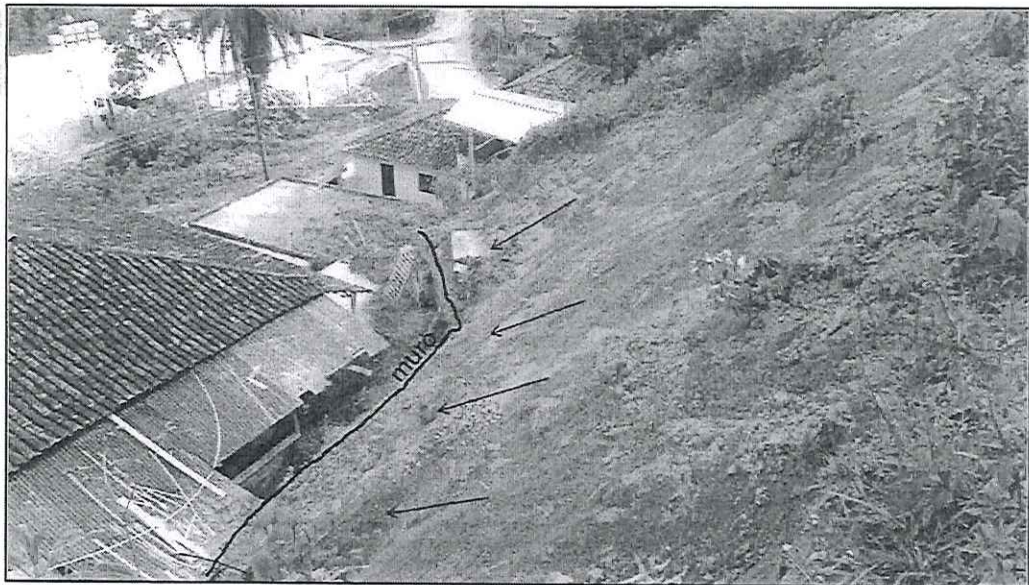
Figura 07: Detalhe do muro, responsável por minimizar o deslocamento de parte do maciço.

- (2) Avaliar a condição estrutural dos muros dos fundos dos lotes, base do talude, visto que os mesmos sofreram mudanças na carga aplicada (figura 07);
