Relatório Técnico de Vistoria

Avaliação de Risco Geológico

Local: *Rua Tombadouro, Cachoeira do Campo, Mariana-MG.*

Relatório Técnico de Vistoria.

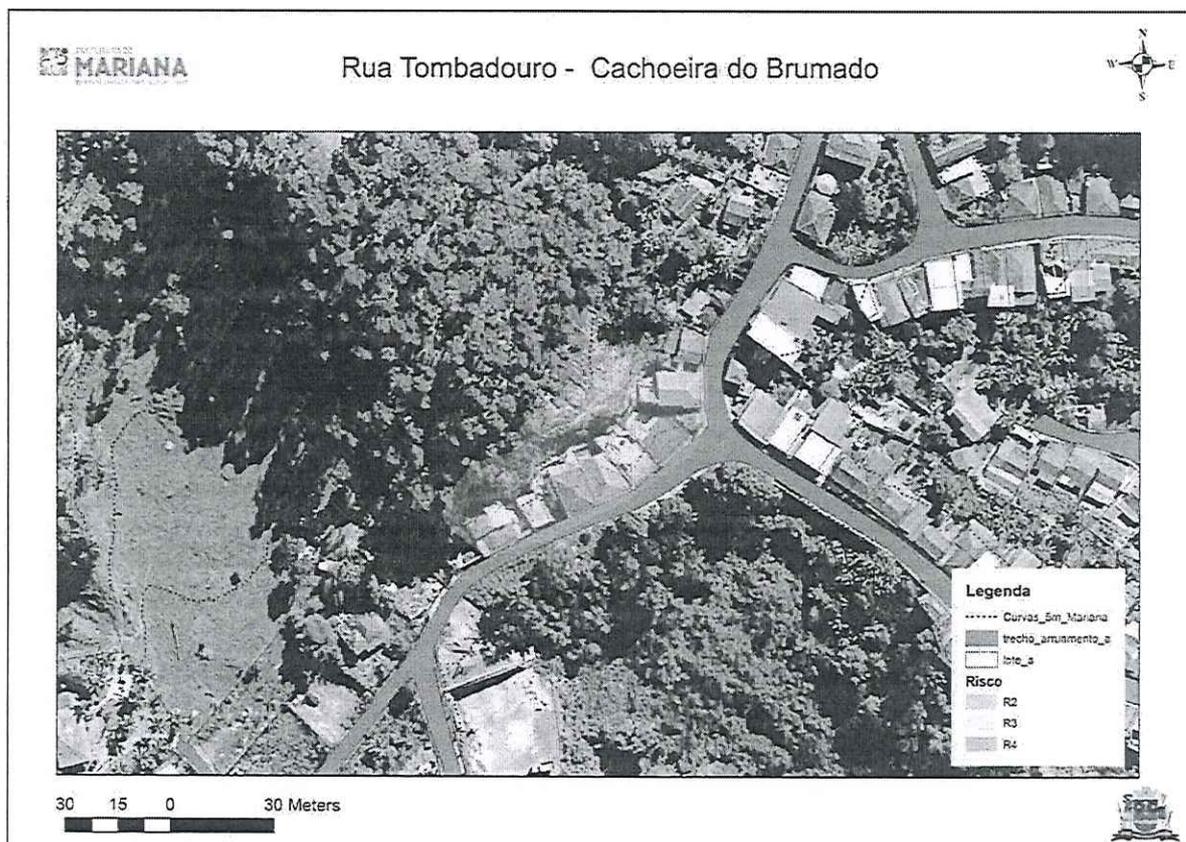
A Rua Tombadouro foi avaliada no PMRR e houve delimitação do setor 69 naquela ocasião, classificado em área de Risco 3, na escala adotada, recebendo denominação de setor S69R3, no qual a rua Tombadouro esta inserida, figura 02. O Anexo 1 contempla a ficha de campo, uma compilação dos resultados e indicações de intervenções.

Figura 02: Delimitação do setor de risco na área estudada definido no ano de 2015 pelo Plano Municipal de Redução de Risco. Notar a área de risco 3 (amarelo), escala de risco de 2 a 4.

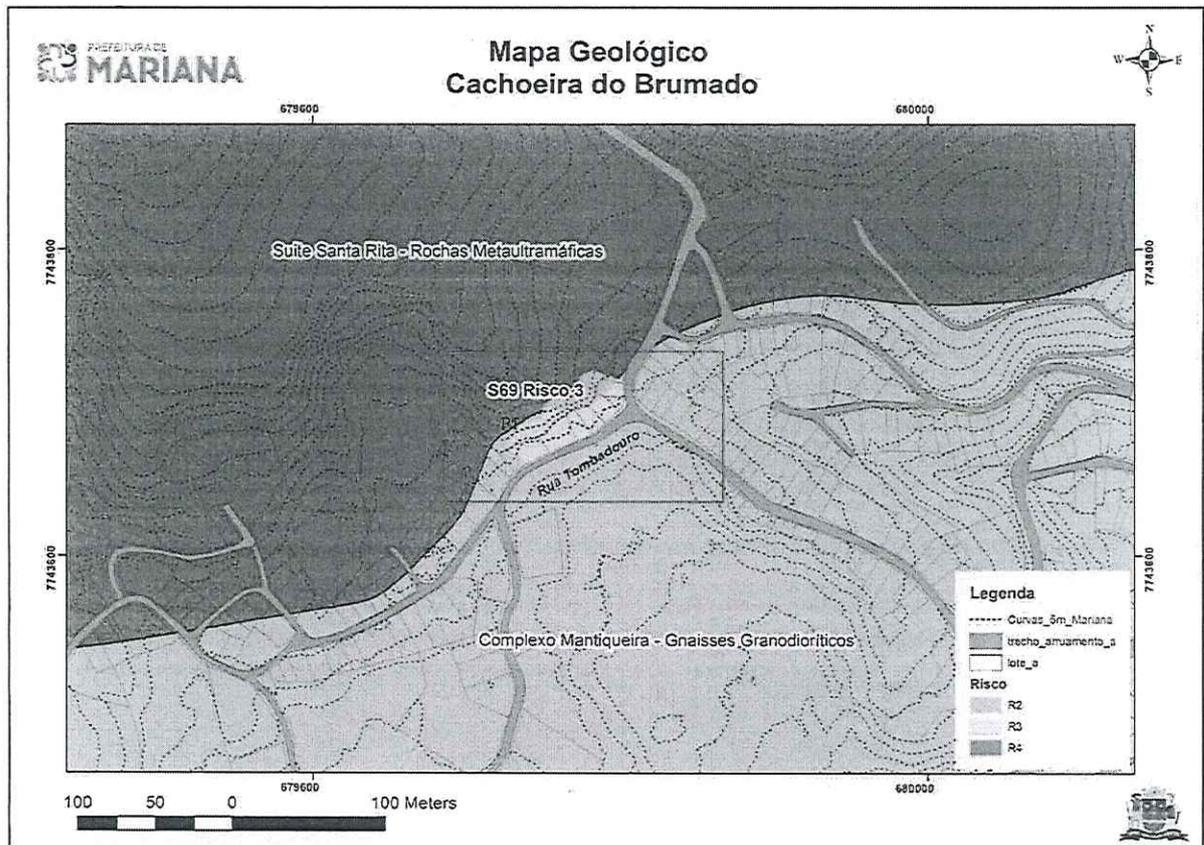
Figura 03: Mapa geológico com sobreposição da área de risco, trechos de arruamento, delimitação dos lotes e curvas de nível. (Modificado de ERG, 2019). Notar que área afetada esta assentada sobre a zona de contato entre os dois grupos de rochas.

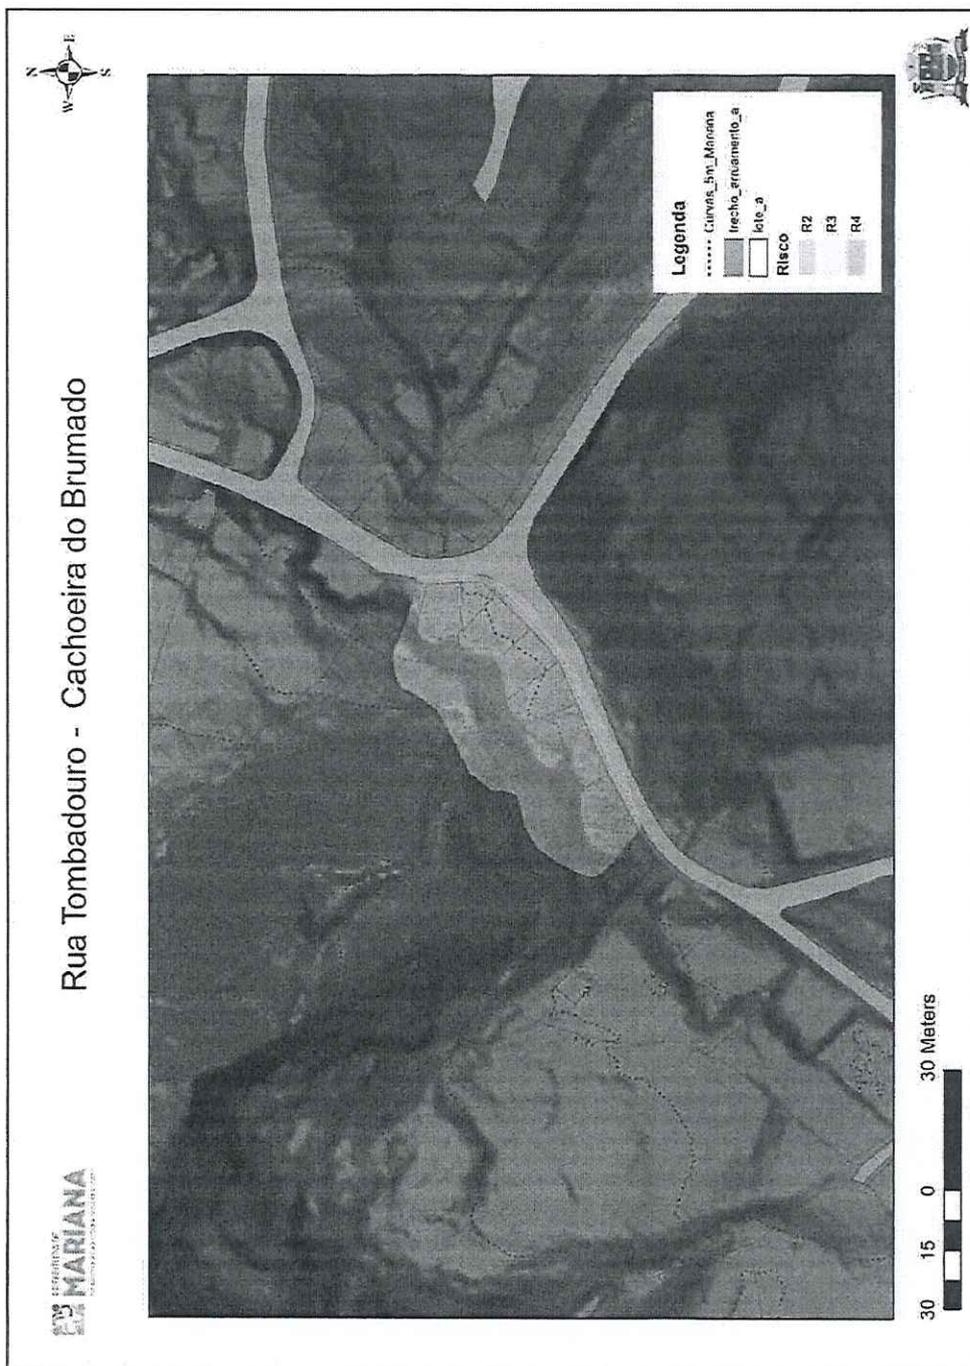
Na Rua Tombadouro houve cortes da base do maciço para implantação da rua e lotes, provocando seu desconfinamento, que associado ao alto grau de intemperismo e intensa precipitação os torna altamente suscetível a acidentes geológicos.

Figura 04: Modelo Digital de Terreno (MDT) com sobreposição da área de risco, trechos de arruamento, delimitação dos lotes e curvas de nível. (Modificação de ERG, 2019). Notar corte na base do maciço.

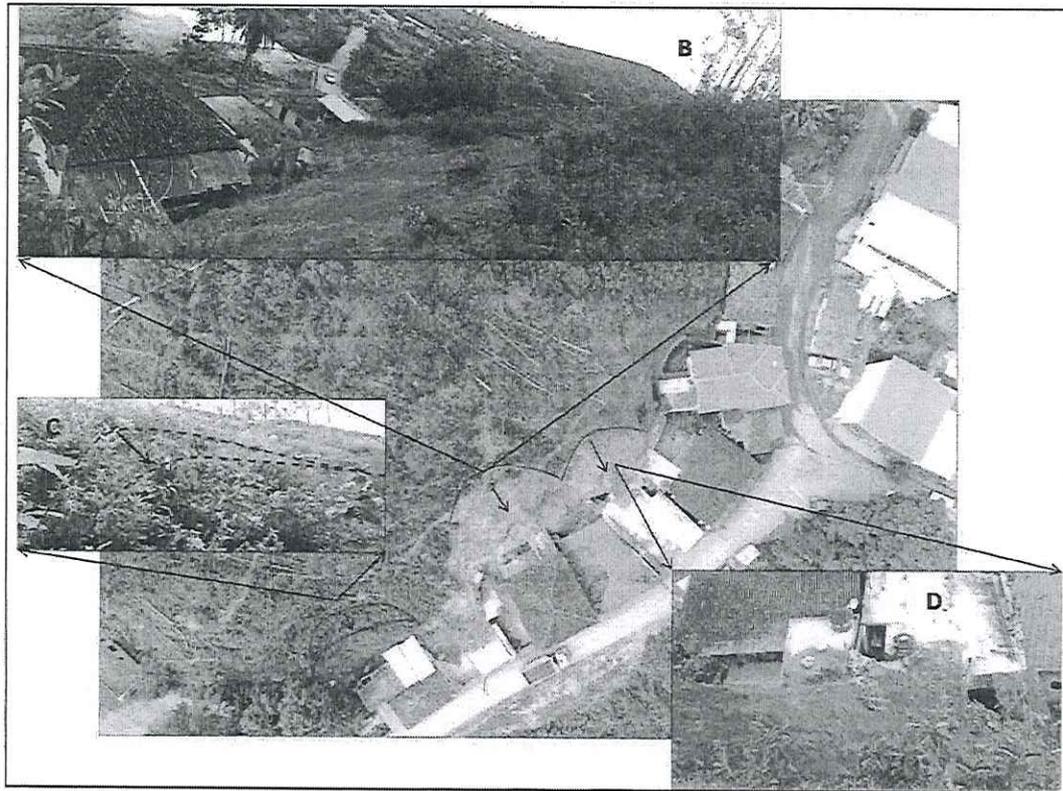
Houve deslizamento da encosta sobre as edificações, minimizada ainda pelos muros nos fundos dos lotes, que devem ser avaliados quanto algum aspecto dos danos estruturais e também pela nova carga atuando sobre o mesmo.

A figura 05, uma ortofoto levantada depois deslizamento, mostra três principais cunhas de ruptura formadas e o seu deslizamento sobre o fundo das edificações. A área é extremamente suscetível, principalmente pelos aspectos geométricos, grau de intemperismo e pelo fator de saturação.

Figura 05: Ortofoto no fundo com detalhes pontuais (foto, Andre/Defesa Civil). Foto A, deslizamento cobrindo parcialmente uma das residências. Foto B, detalhe dos planos de ruptura na crista do maciço. Foto C, plano de ruptura no meio da escarpa, logo acima de uma residência.

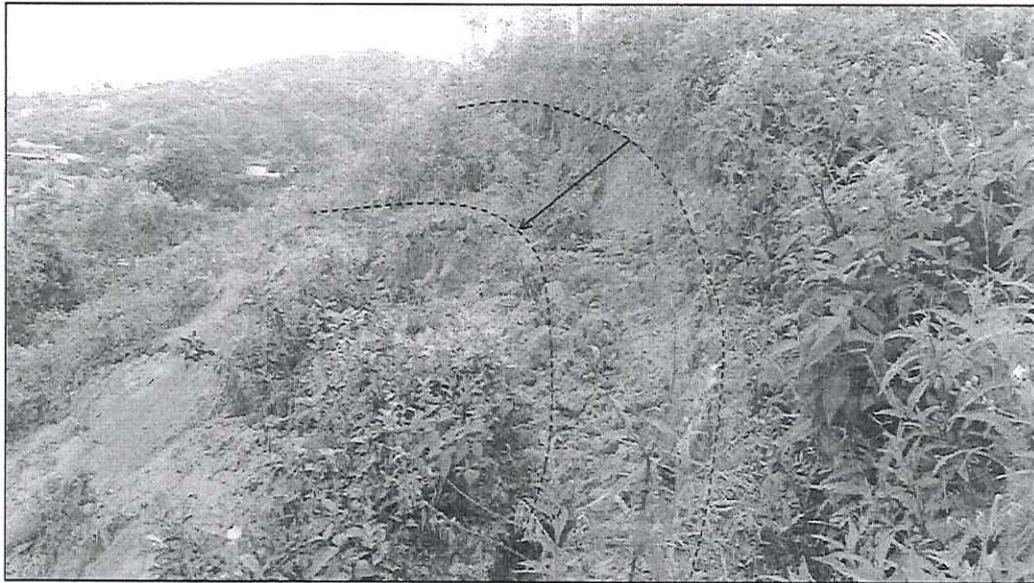
Diante da situação encontrada, foi observado um avanço nos processos geodinâmicos já indicados no PMRR em 2015, claramente temos a formação de um plano de ruptura na crista do maciço, são as cunhas de movimentação, associadas ao corte pretérito e o desconfinamento da base do talude.

Figura 06: Detalhe dos planos de ruptura na crista do maciço, movimentação foi maior que 1m.

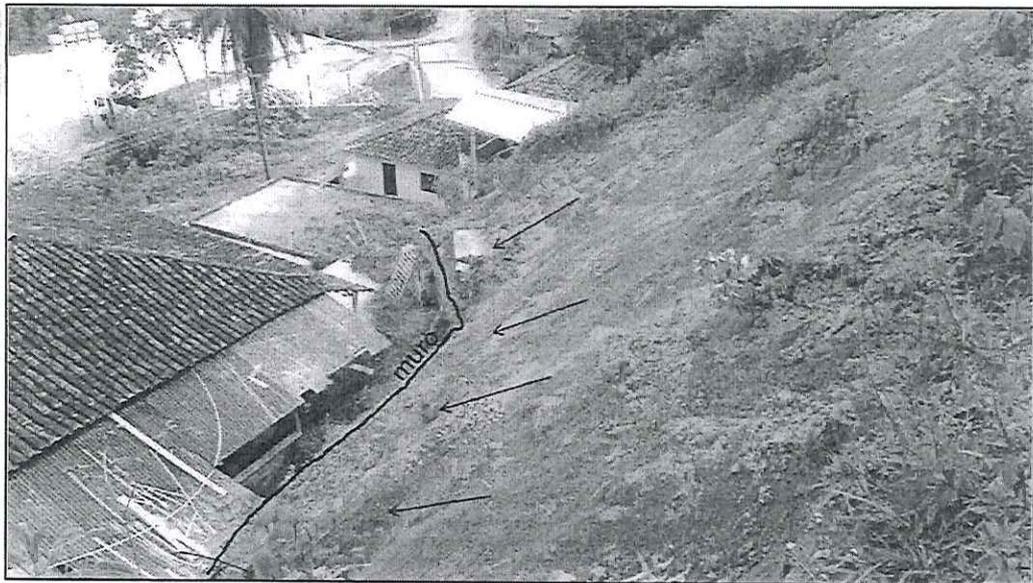
Figura 07: Detalhe do muro, responsável por minimizar o deslocamento de parte do maciço.

- (2) Avaliar a condição estrutural dos muros dos fundos dos lotes, base do talude, visto que os mesmos sofreram mudanças na carga aplicada (figura 07);

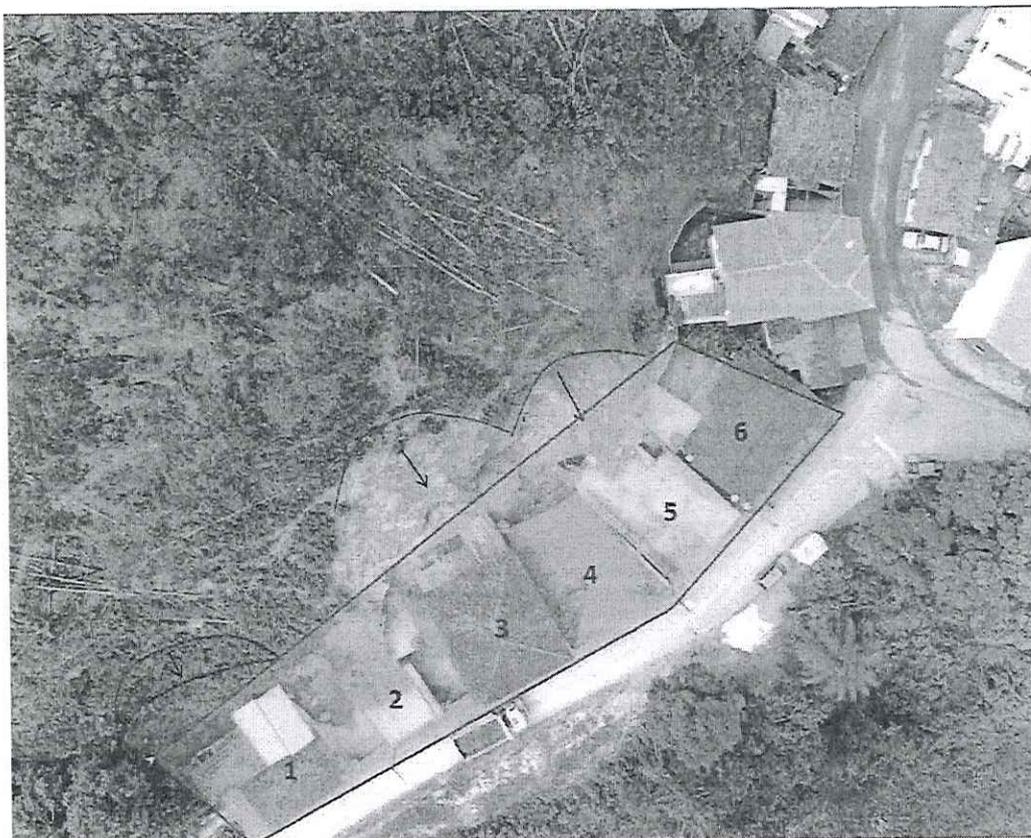
Figura 08: Delimitação das edificações dentro área de risco de nível crítico, onde há ameaça a vida humana.

- (1) Manutenção da remoção preventiva promovida pela Defesa Civil dos moradores das edificações de número 1 ao 6, (figura 08), até que se tenha um laudo Geotécnico garantindo segurança.

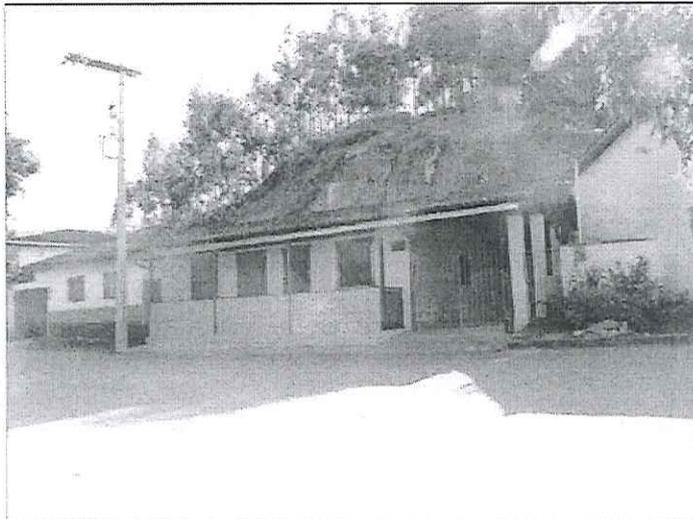
Foto 239 – Vista frontal do setor de risco e dos indicativos de movimentos de massa ocorridos no talude nos fundos dos domicílios.

- Notificar os moradores do risco existente gerado pela intervenção inadequada no terreno e da necessidade de remoções preventivas durante os períodos de chuvas intensas.
- Campanha de comunicação/Informação com entrega de panfletos orientativos nos domicílios englobados no setor e/ou realização de reuniões envolvendo os moradores.
- Monitoramento sistemático do setor por meio de vistorias para verificação da alteração do quadro avaliado.
- Remoções preventivas para Valor Acumulado de Chuvas (VAC) > 70 mm no período de 72 horas ou previsão de chuvas que ultrapasse este valor.
- Fiscalização sistemática para impedir o avanço da ocupação de forma desordenada, e a alteração da geometria dos taludes sem projeto de

- As intervenções estruturais necessárias pela eliminação do risco remontam a estruturas de contenção na base (25,0 x 3,0m) e adequação da geometria do talude (área de 30,0 x 15,0m), com posterior proteção superficial (450,0m²).

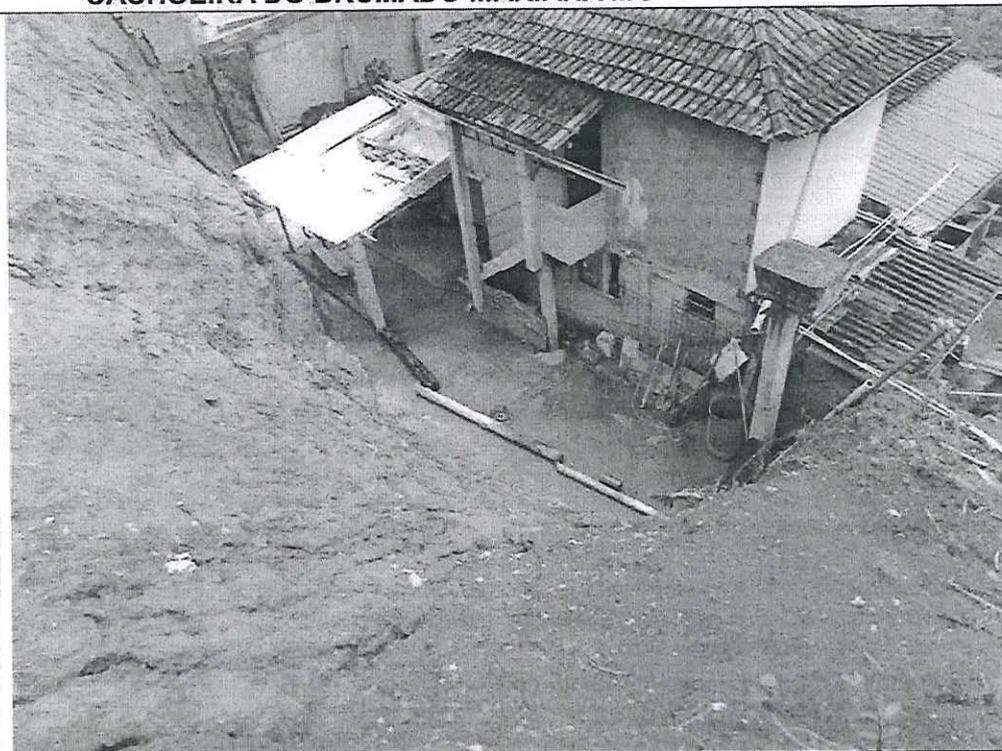
INFORMAÇÕES SOBRE A FOTOGRAFIA APRESENTADA: RESIDENCIA N° 08 – GEISE ARAUJO DOS SANTOS

Em análise preliminar de campo verificou-se que o escorregamento atual da área levantada foi ocasionado por má conservação do solo e falta de drenagem superficial e por percolação de água. Os escorregamentos, devidos à percolação d' água são ocorrências que se registram durante períodos de chuva quando há elevação do nível do lençol freático ou, apenas, por saturação das camadas superficiais de solo. Quando os taludes interceptam o lençol freático, a manifestação, eventual, da erosão interna pode contribuir para a sua instabilização.

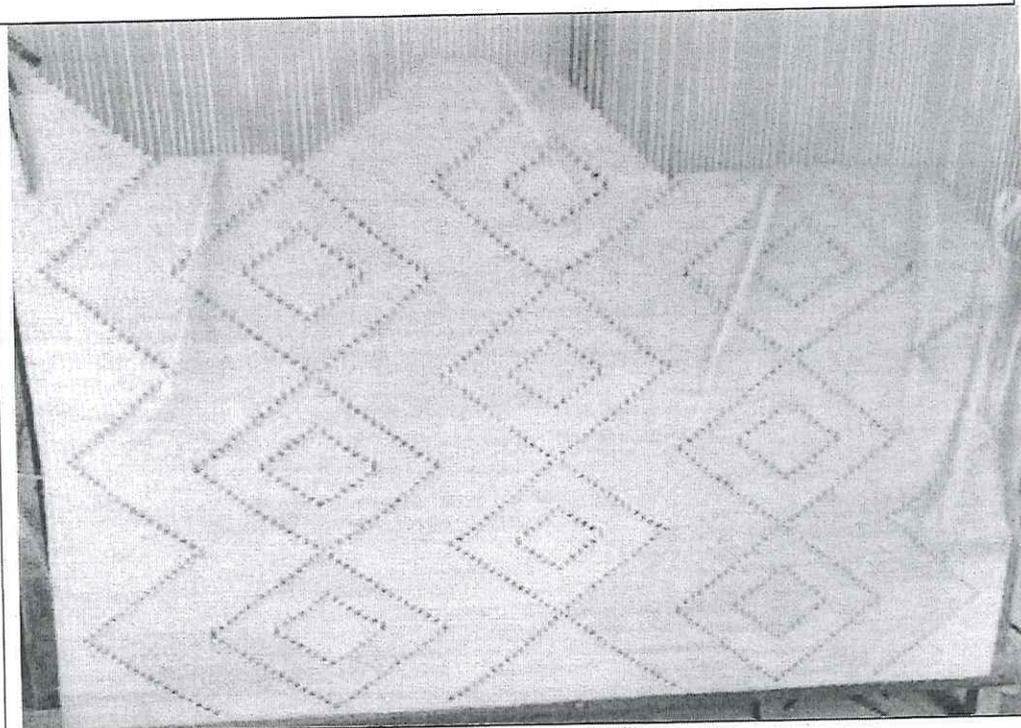
A pior situação de perigo eminente de desmoronamento da encosta é da Residência N°08 de Propriedade de Helena Maria dos Santos! A sua filha e artesã Geise Araujo dos Santos me informou que nas últimas chuvas sua família tem saído de casa! Vamos preservar as famílias como da Geise e, somente assim estaremos resguardando as pessoas e a Memória da nossa Cultura.
