Ofício nº 17/2022/SEGOV

Assunto: Requerimento nº 04/2022

Ofício nº03/2022

SETOR 56 DE RISCO

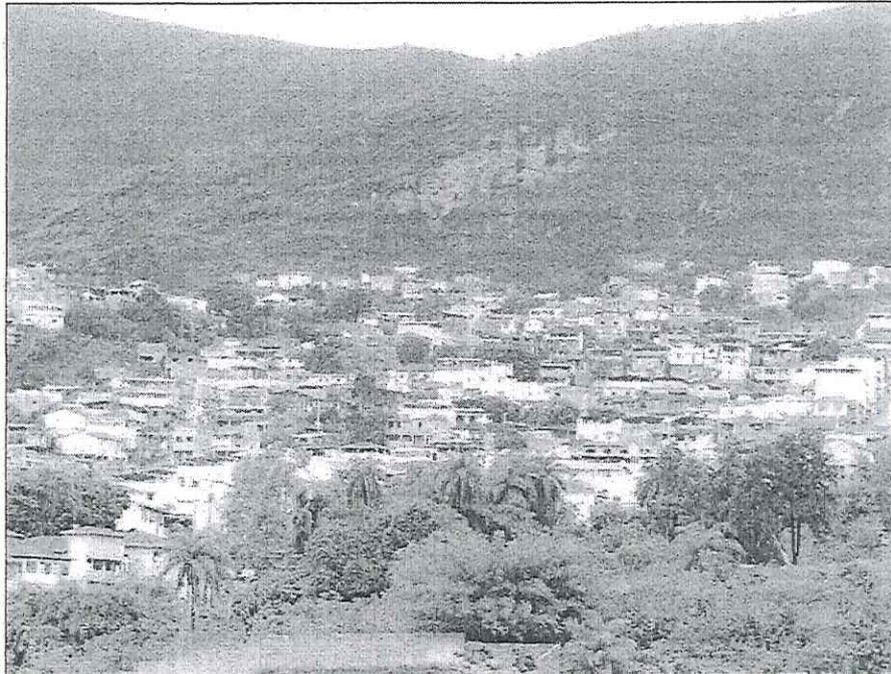
FICHA DE CAMPO		Carta 1171
Município: Mariana - MG		Bairro: Santa Rita / Cabanas
Equipe: Leonardo Souza		Data da Avaliação: 02 /2015
Denominação do Setor:	Coordenadas (GPS):	
S56R4 Ds	X: 665055 m Y: 7743435 m	
Referências: O setor engloba as Ruas: Ribeirão do Carmo (Vai de próximo ao domicílio de N° 43, até próximo ao domicílio de N° 165) e Bento Rodrigues.		
Descrição do Processo Geodinâmico		
Tipo: queda e rolamento de blocos rochosos.		
Materiais Envolvidos: blocos e lascas rochosas de médio e grande portes.		
Dimensões previstas:	> 70,0 m ³ de material	
Descrição Complementar: Trata-se de uma área considerada do ponto de vista geológico-geotécnico como não edificante.		
Grau de Risco: Muito Alto (R4)		Número de domicílios: 32
Há necessidade de ações emergenciais?: (XXX) NÃO () SIM		
Observações (incluindo descrição de fotos obtidas no local)		
Foto 188 – Vista panorâmica do trecho do paredão rochoso onde este setor foi delimitado, com detalhe para o fato da base estar toda ela ocupada.

Foto 188 – Vista panorâmica do trecho do paredão rochoso onde este setor foi delimitado, com detalhe para o fato da base estar toda ela ocupada.

Indicação de Intervenção para o Setor e Quantitativos para a Intervenção Sugerida (detalhando dimensões e outras informações)			
<ul style="list-style-type: none"> - A partir das avaliações geológicas e geotécnicas a área foi caracterizada como não edificante. - Remoção dos 32 domicílios identificados no setor e impedir a reocupação do terreno. Ressalta-se que o número exato de famílias deve ser obtido por meio de cadastro social. - Notificar os moradores do risco e campanha de comunicação/Informação no setor e seu entorno com entrega de panfletos orientativos nos domicílios englobados no setor e/ou realização de reuniões envolvendo os moradores. - Monitoramento sistemático do setor por meio de vistorias para verificação da alteração do quadro avaliado. - Remoções preventivas para Valor Acumulado de Chuvas (VAC) > 100 mm no período de 84 horas ou previsão de chuvas que ultrapasse este valor. - Fiscalização sistemática para impedir o avanço da ocupação.

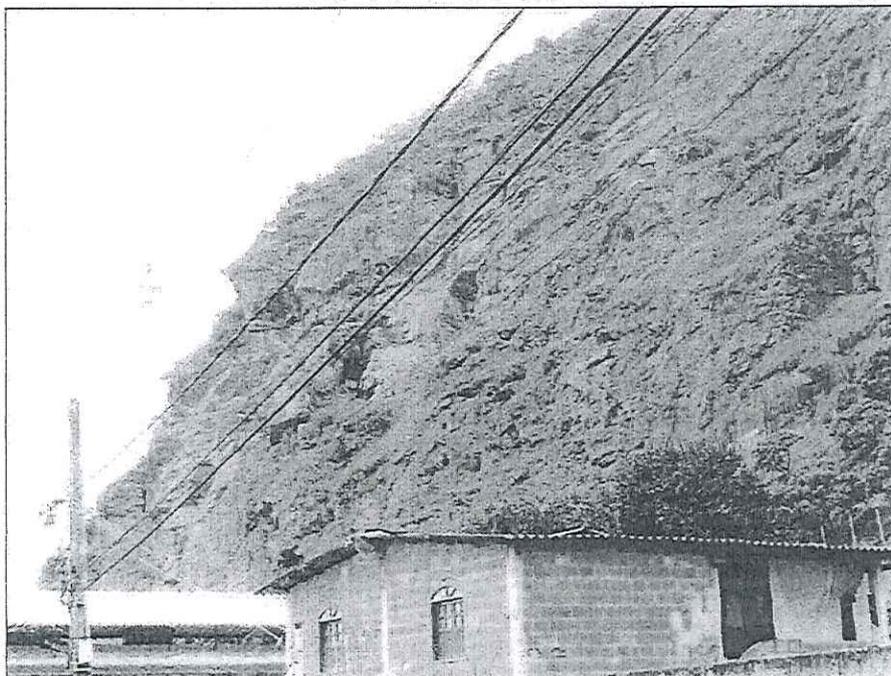
Foto 189 – Vista aproximada de parte do paredão rochoso com visualização da estruturação deste e geração de conjuntos de blocos instáveis.

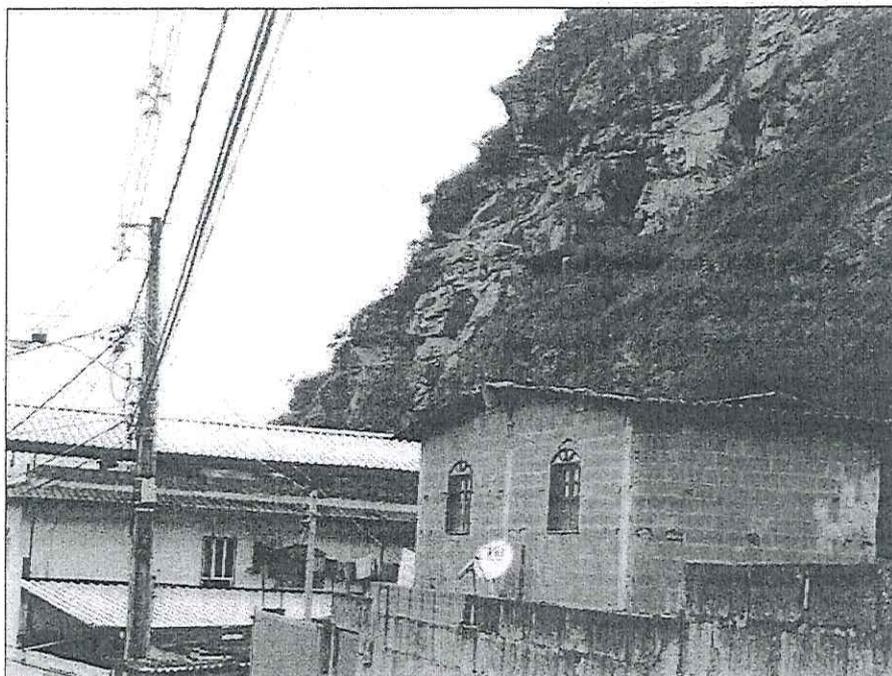
Foto 190 – Visualização do mesmo trecho retratado na foto anterior de outro ângulo facilitando a visualização de blocos rochosos instáveis.

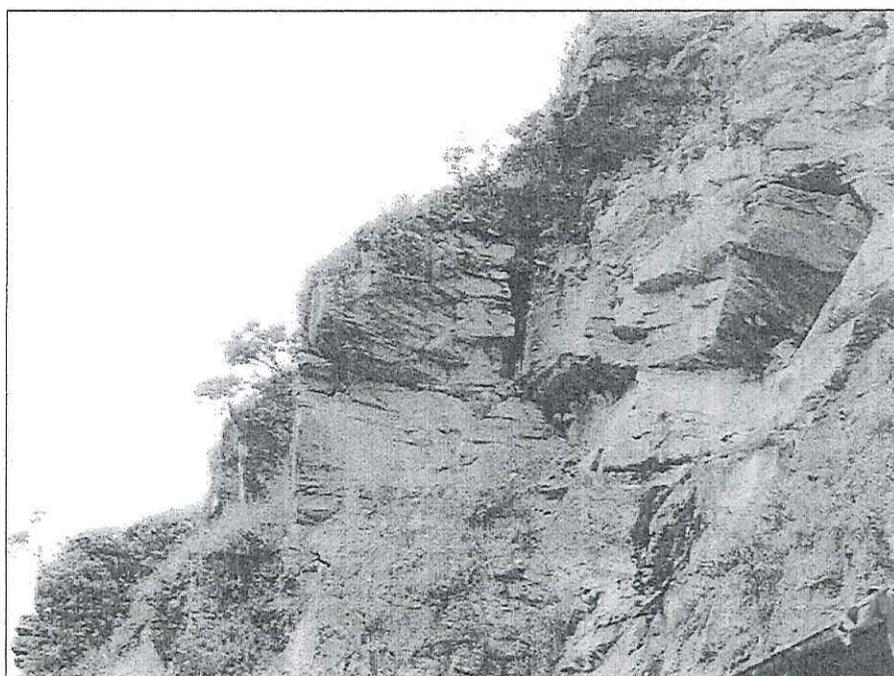
Foto 191 – Vista aproximada de parte do paredão rochoso para visualização da dimensão dos blocos rochosos instáveis.

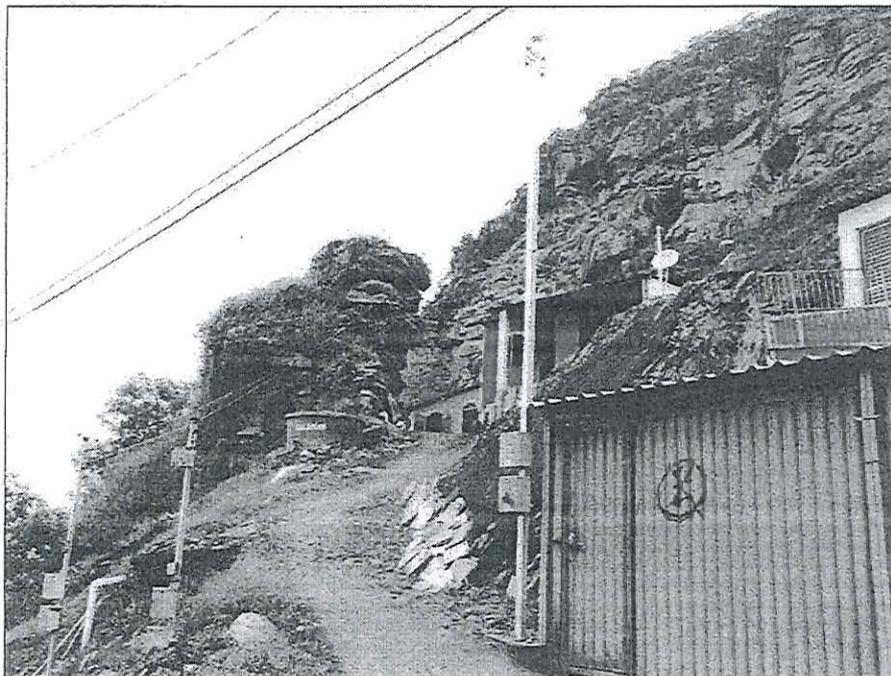
Foto 192 – Vista complementar do paredão compondo o setor de risco.

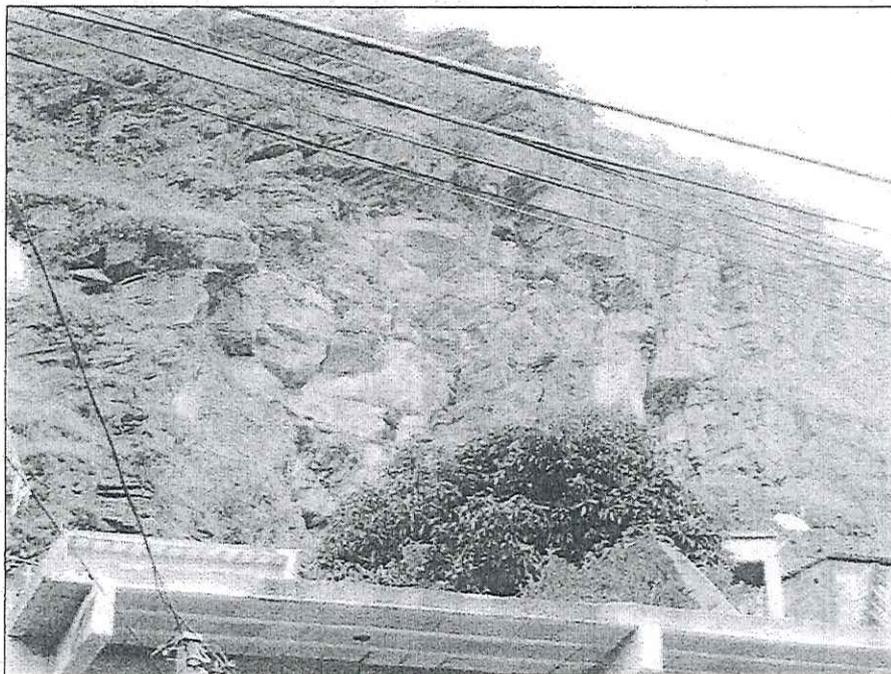
Foto 193 – Detalhe para novas construções ao longo da base do paredão rochoso instável.

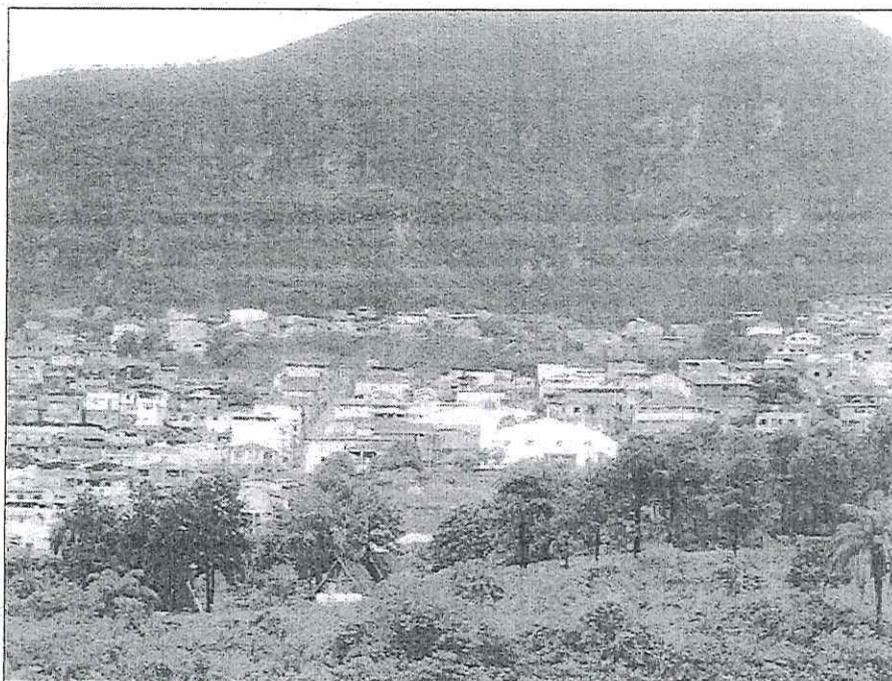
FICHA DE CAMPO		Carta 1171
Município: Mariana - MG		Bairro: Santa Rita
Equipe: Leonardo Souza		Data da Avaliação: 02 /2015
Denominação do Setor:	Coordenadas (GPS):	
S41R3 Qb, Rb	X: 664841 m Y: 7743339 m	
Referências: O setor engloba parte das Ruas: Sumidouro (Próximo a SAAE), Furquim (Próximo ao domicílio de N° 261 e encontro com as Ruas: Sumidouro e Cachoeira do Brumado), Ribeirão do Carmo (Vai de próximo ao domicílio de N° 147, até próximo ao encontro com a Rua Constantino).		
Descrição do Processo Geodinâmico		
Tipo: queda e rolamento de blocos rochosos. Secundariamente rastejos.		
Materiais Envolvidos: solo e blocos rochosos.		
Dimensões previstas:	> 30,0 m ³	
Descrição Complementar: Ressalta-se a necessidade de uma maior discussão sobre as implicações que serão geradas caso permita-se o adensamento da ocupação ao longo da base da escarpa.		
Grau de Risco: Alto (R3)	Número de domicílios: 70	
Há necessidade de ações emergenciais?: (XXX) NÃO () SIM

Foto 143 – Vista frontal de parte da serra a montante do bairro Cabanas com detalhe para ocupação ao longo de toda a base da encosta rochosa.

Indicação de Intervenção para o Setor e Quantitativos para a Intervenção Sugerida (detalhando dimensões e outras informações)			
<ul style="list-style-type: none"> - Notificar os moradores do risco e campanha de comunicação/Informação com entrega de panfletos orientativos nos domicílios englobados no setor e/ou realização de reuniões envolvendo os moradores. - Monitoramento sistemático do setor por meio de vistorias para verificação da alteração do quadro avaliado, e remoções preventivas no caso de previsões de chuvas intensas. - Remoções preventivas para Valor Acumulado de Chuvas (VAC) > 100 mm no período de 84 horas ou previsão de chuvas que ultrapasse este valor. - Fiscalização sistemática para impedir o avanço da ocupação. - Considerando a extensão do paredão rochoso a indicação é de remoção de todas as famílias do setor e demolição dos domicílios após elaboração de plano habitacional para a relocação adequada. - Após a remoção das famílias deverá ocorrer a fiscalização da área para impedir novas ocupações.

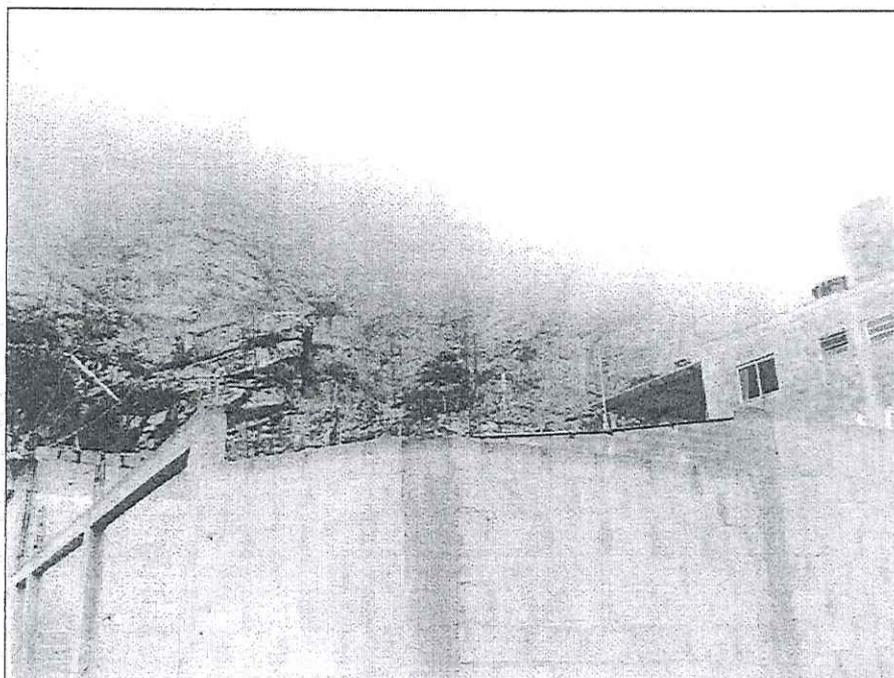
Foto 144 – Vista parcial da base com detalhe para novas edificações entre grandes blocos rochosos depositados sobre o terreno.

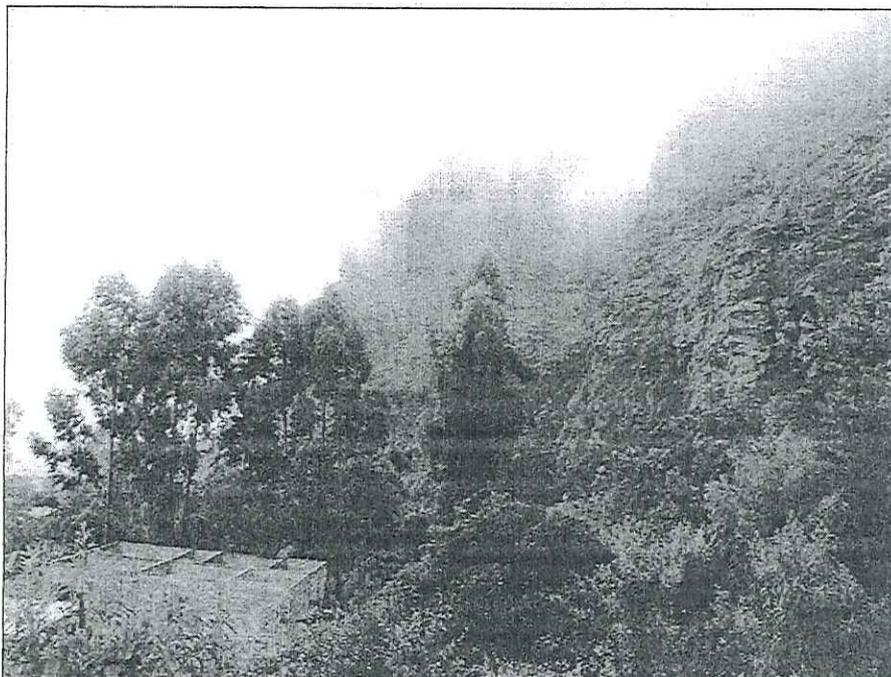
Foto 145 – Detalhe para parte da encosta rochosa e para o avanço da ocupação até a base desta.

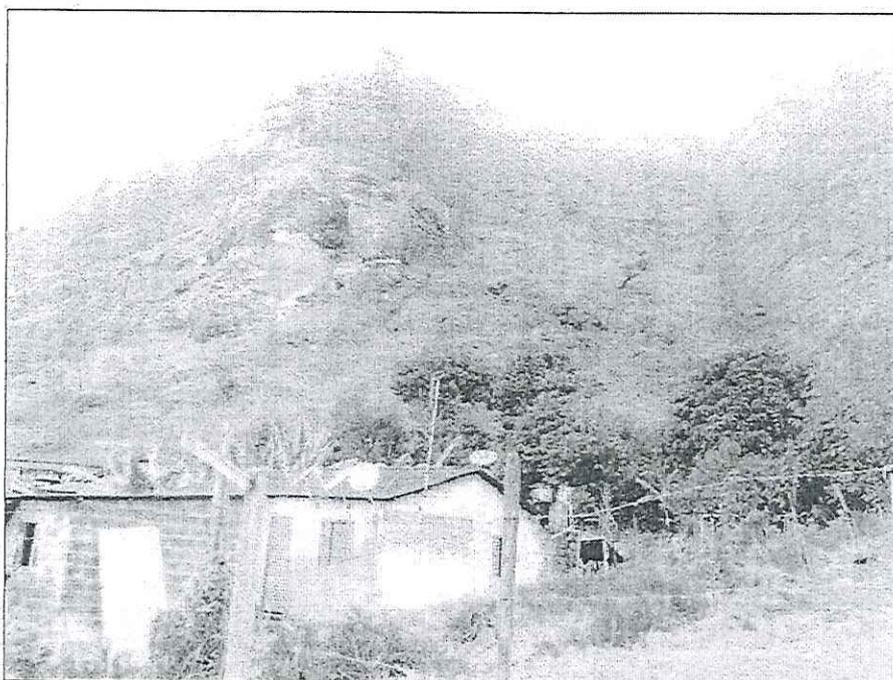
Foto 146 – Detalhe para padrão da estruturação do maciço, com geração de blocos instáveis.

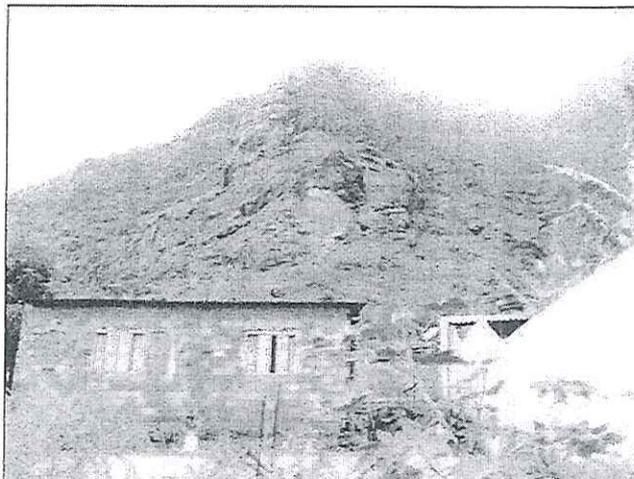
Foto 147 – Detalhe para a proximidade entre os domicílios e o paredão rochoso.
