Assunto: Requerimento nº 01/2021

Relatório de Visita nº 177/2022

Natureza da ocorrência: Inundação

End.: Mainart

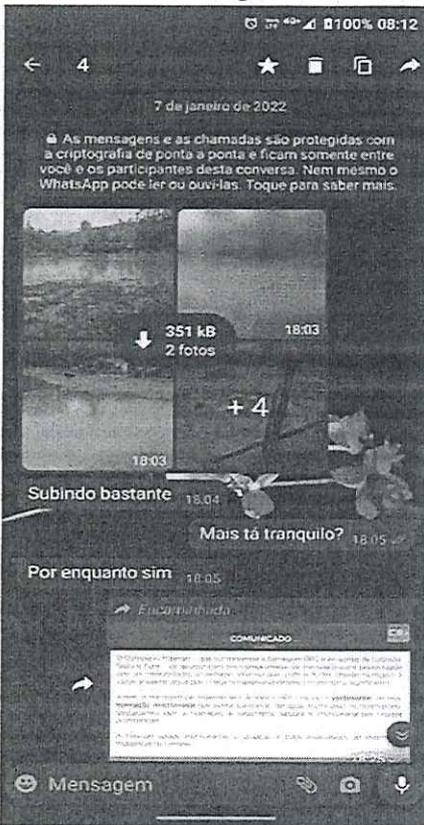
Imagem 1

No dia 07 de janeiro de 2022 às 18h04min, um dos moradores, que iremos denominar como indivíduo 01, entrou em contato com a defesa civil relatando que o nível do Rio Gualaxo do Sul havia elevado o seu nível (*imagem 01*). No dia em questão os pluviômetros automáticos em Mariana já haviam registrado uma média de 34,45mm em 24h, lembrando que já estava chovendo desde o dia 01 de janeiro com um acumulado superior a 400mm até o dia 13 do referido mês, quantidade superior à média esperada. No mesmo dia às 22h42min, a defesa civil foi informada que o nível do rio já estava baixando (*imagem 02*);

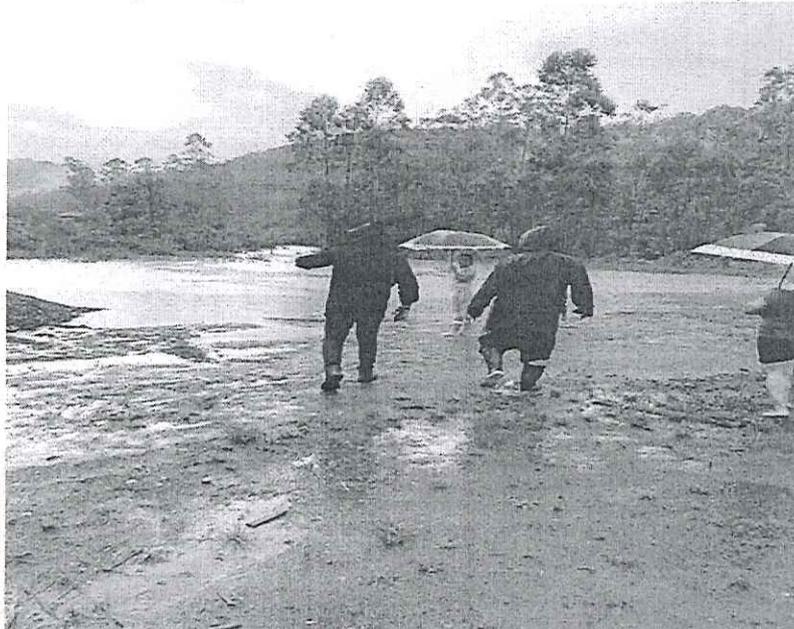
Imagem 3

No dia 08 de janeiro, o GCM André Machado e 02 funcionários da prefeitura se deslocaram para a comunidade para entender o que estava acontecendo, pois o indivíduo 01 entrou em contato novamente informando que a água havia adentrado na casa de um morador. A equipe chegou à comunidade por volta das 17h00min e constatou a elevação do Rio Gualaxo do Sul (*imagem 03*) e o adentramento da água em um imóvel, localizado próximo à casa da associação de moradores.

Visita em campo do agente de defesa civil e funcionários da prefeitura

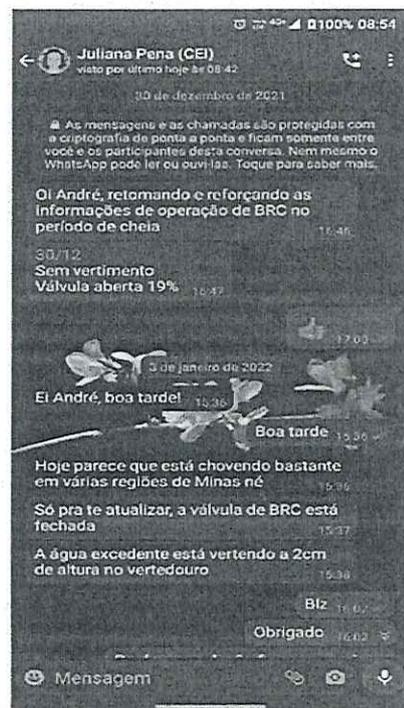
Imagem 7

Dando continuidade, no dia 08 de janeiro às 16h57min a defesa foi informada da abertura da válvula da BRC em 20% (*imagem 07*). Por volta das 18h00min, foi feito contato por telefone com a Juliana Pena para saber o que havia acontecido, pois o nível do rio havia saído de sua calha, e neste momento fomos informados que a válvula seria aberta em 100%. Imediatamente foi comunicado ao indivíduo 01 às 18h15min sobre o fato, o mesmo retornou o contato às 19h18min dizendo que o rio havia subido assustadoramente, alagando casas e instalações públicas.

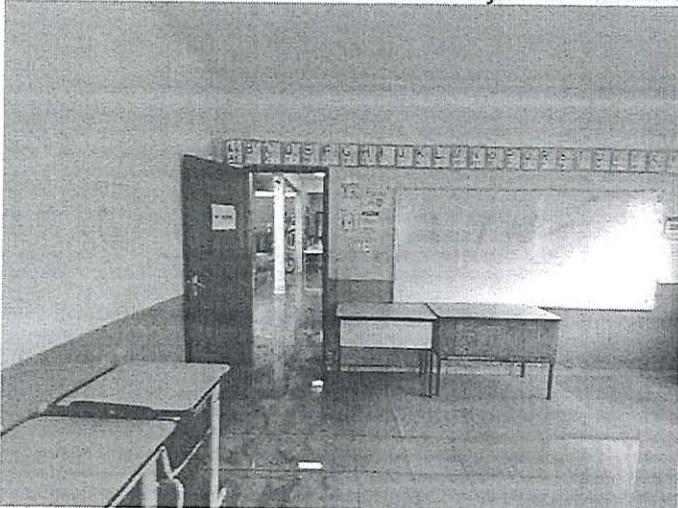
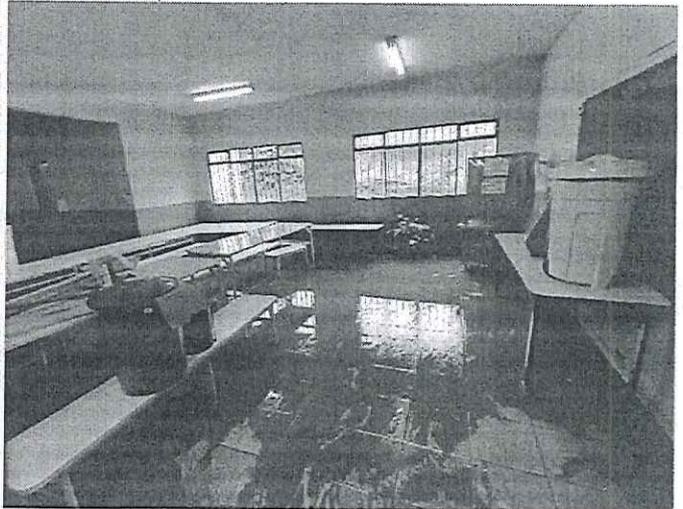
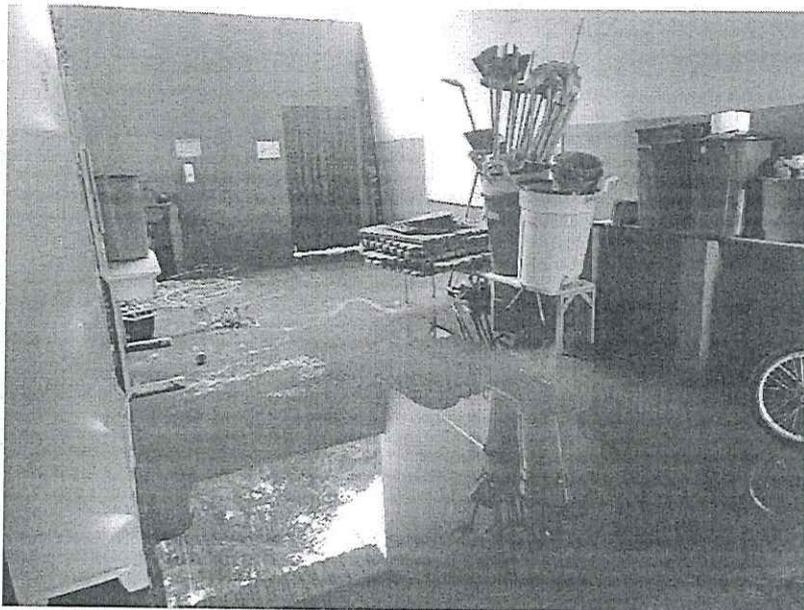
Imagem 8

No dia seguinte (09) a água já havia tomado toda parte baixa, inclusive o primeiro pavimento da escola da comunidade, (*imagem 08*), deixando os moradores ilhados e impossibilitados de saírem, além de, os serviços de atendimento a emergência não conseguirem atravessar para dar suporte e atender as pessoas. Foi instalado o Sistema de Comando em Operações – SCO na sede da defesa civil para traçar as medidas para atendimento à comunidade além das demandas na sede e demais comunidades impactadas pelas chuvas.

Inundação da Escola Mainart – 1º pavimento

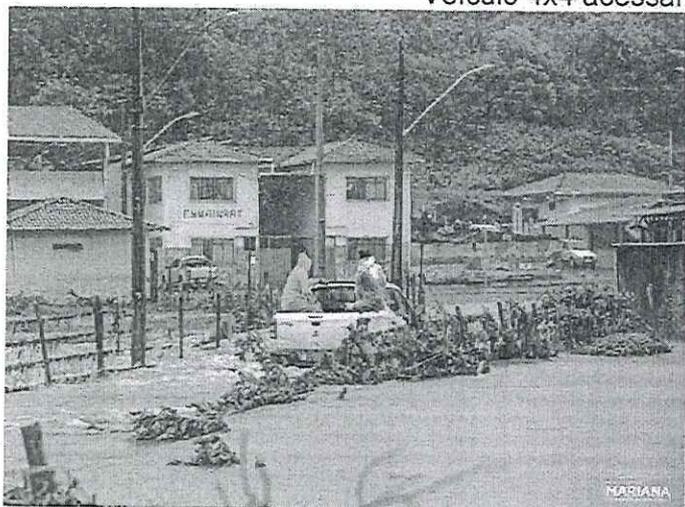
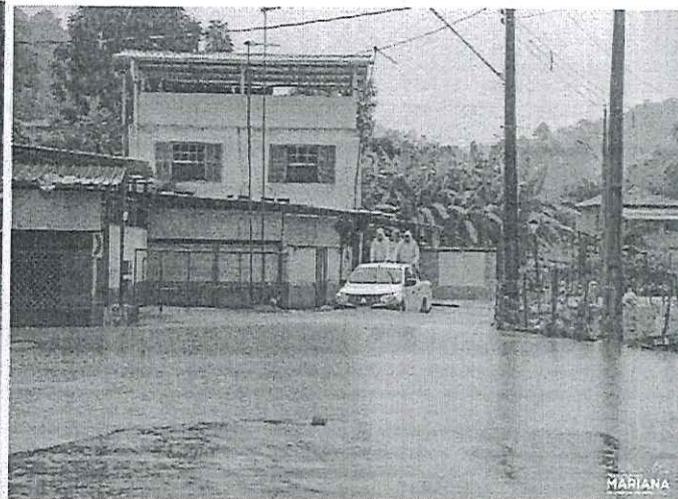
Imagem 09

Ficou acordado de retirar as famílias por barcos e traze-las para a cidade de Mariana para abrigos temporários, várias equipes se deslocaram para o local com alimentos e água potável, felizmente o nível do rio começou a baixar possibilitando atravessar com caminhonetes 4x4 e realizar os primeiros atendimentos. (*Imagem 09*).

Veículo 4x4 acessando a área inundada

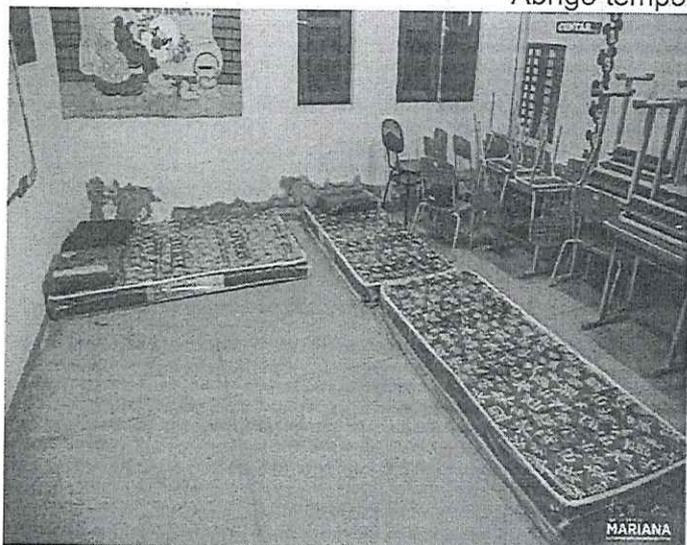
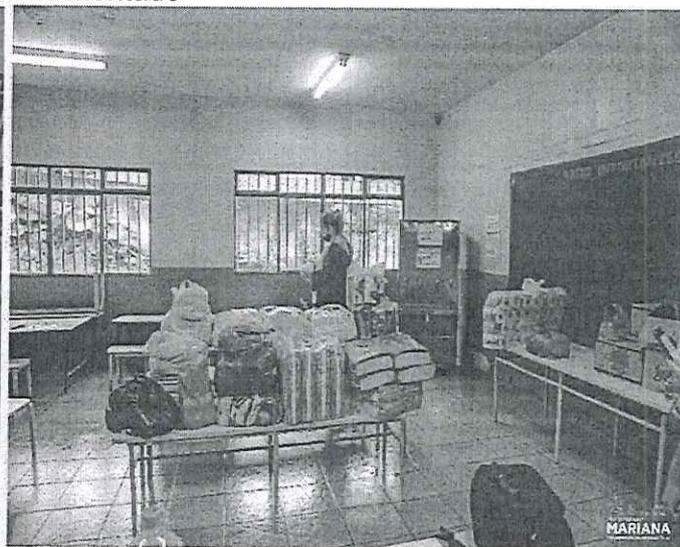
Imagem 10

A Escola de Mainart foi limpa e desinfetada para funcionar como abrigo temporário (2º pavimento), pois é o único local que tem uma quantidade maior de salas e conta com banheiros, cozinha e refeitório. O espaço foi organizado e preparado para receber os moradores. (*Imagem 10*).

Abrigo temporário montado

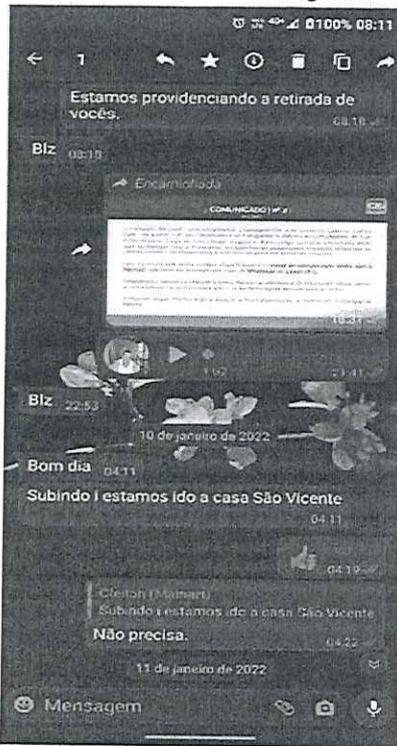
Imagem 11

No dia 09 de janeiro, havia precipitado sobre o município de Mariana 90mm de chuva, fato que levou o nível do rio a subir novamente. No dia 10 de janeiro às 04h11min, o indivíduo 01 entrou em contato novamente com a defesa civil (*imagem 11*), relatando que o rio estava subindo e que estariam saindo da escola

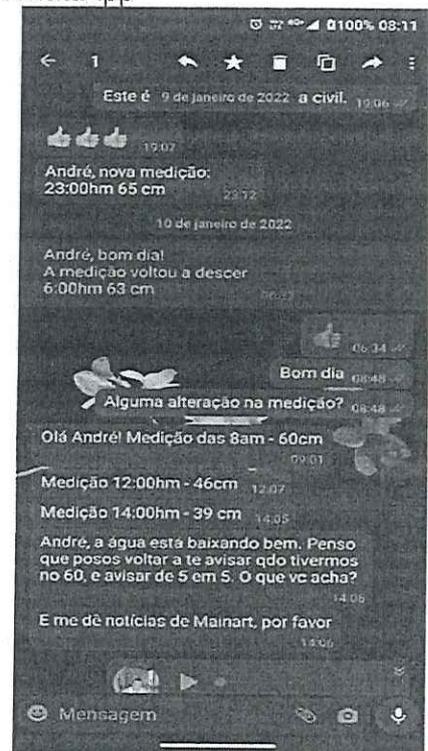
Imagem 12

No dia 10 de janeiro, às 06h32min, a CEI atualizou a defesa civil sobre as novas medições de lâmina d'água no vertedor (*imagem 12*). Diante destas informações, a defesa civil entendeu que: o que ocasionou a elevação do rio no dia 10 foi a quantidade de chuvas que precipitou na cabeceira, ocasionando novamente um aumento na vazão do vertedor, conforme ilustra os dados fornecidos pela CEI. (*Anexo 01*).

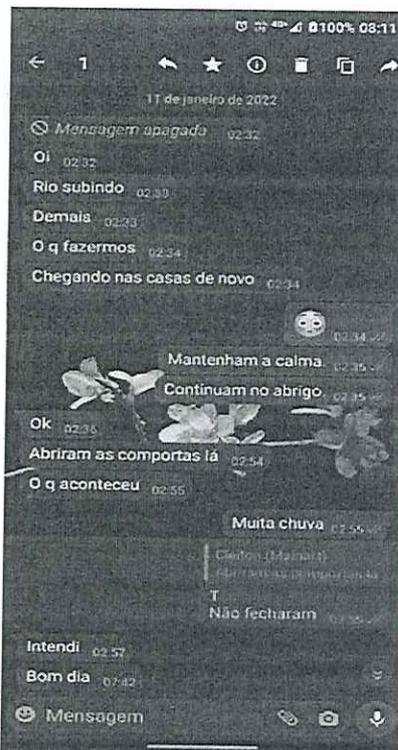
Imagem 13

No dia 11 de janeiro, o indivíduo 01 entrou em contato com a defesa civil às 02h32min, comunicando a elevação do rio novamente (*imagem 13*), ressaltando que, na noite do dia 10 de janeiro caiu uma forte chuva na região de Mariana e Ouro Preto, diante dos fatos a defesa civil entrou em contato com a CEI, onde fomos atualizados sobre as novas medições (*imagem 14*), e constatado a elevação na vazão telemétrica do Salto. (*Anexo 01*).

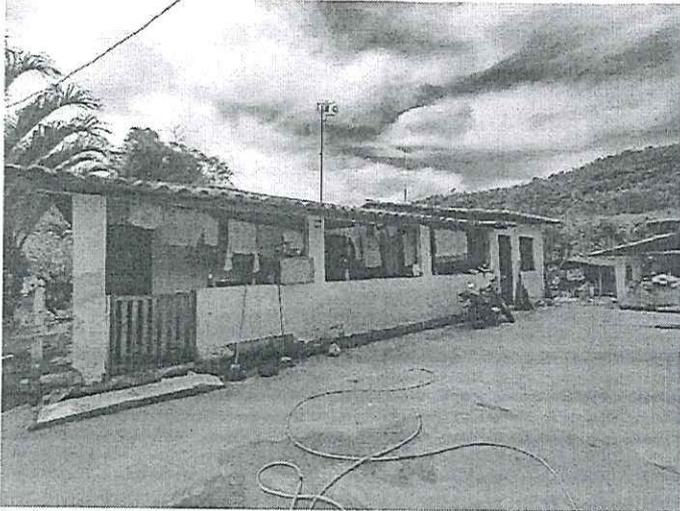
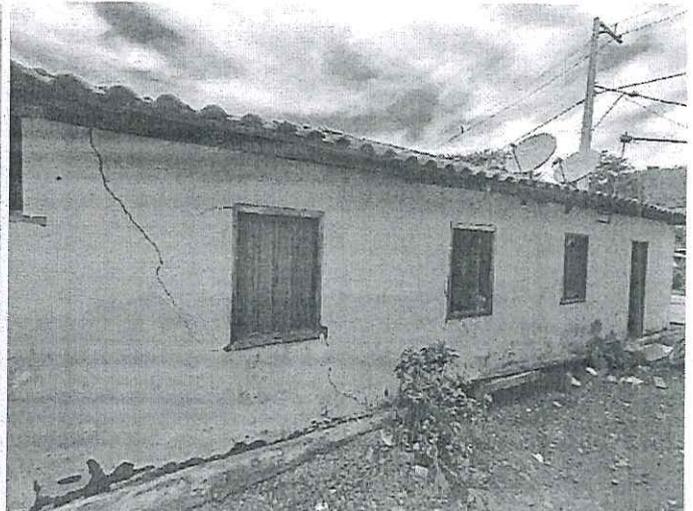
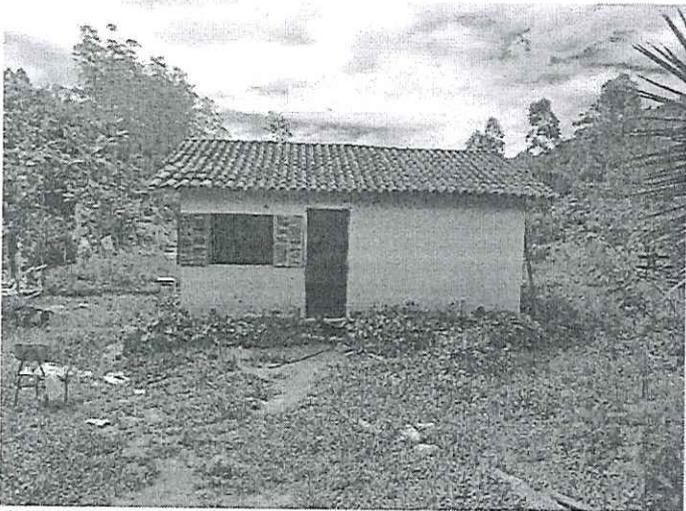
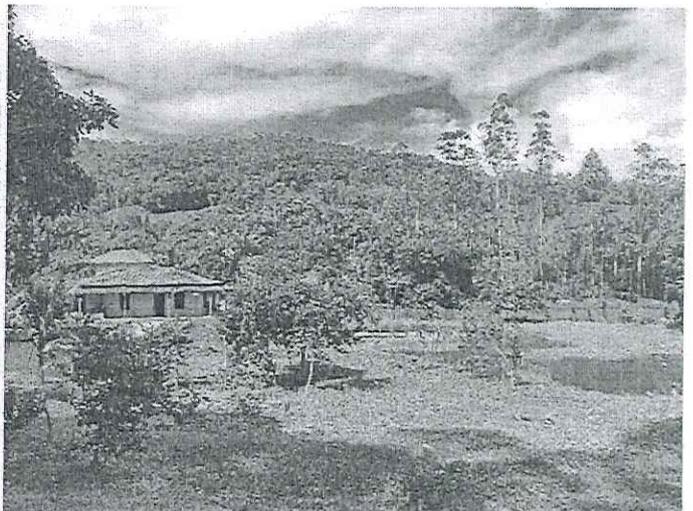
Imagem 15

Nos dias seguintes o rio começou a recuar e possibilitou a limpeza das vias, casas e instalações públicas, no dia 15 de janeiro foi realizado pela Coordenadoria Municipal de Proteção e Defesa Civil vistoria nas residências (*imagem 15*) a fim de verificar se houve alguma manifestação patológica decorrente da inundação e a possibilidade de retorno seguro das famílias. Os imóveis vistoriados foram:

Daniela Celestina da Silva, CPF 113.081.636-22, Praça São Guilherme, 95, sua casa foi alagada com lâmina d'água 0,68cm de altura;

Solange Aparecida Ramos Fonseca, CPF: 042.433.766-54, Praça São Guilherme, 81, sua casa foi alagada com lâmina d'água 1,9cm de altura;

Cleber Cesário Ramos, CPF: 069.227.736-67, Praça São Guilherme, 91, sua casa foi alagada com lâmina d'água 0,78cm de altura na frente e 178cm nos fundos;

Maria Aparecida Martins Gonçalves, CPF: 854.306.926-20, Rua Nossa Senhora da Conceição, s/n, sua casa foi alagada com lâmina d'água 119cm de altura na área da churrasqueira e 0,67cm no chalé.

Imóveis vistoriados

Os imóveis supracitados foram liberados para as famílias retornarem.

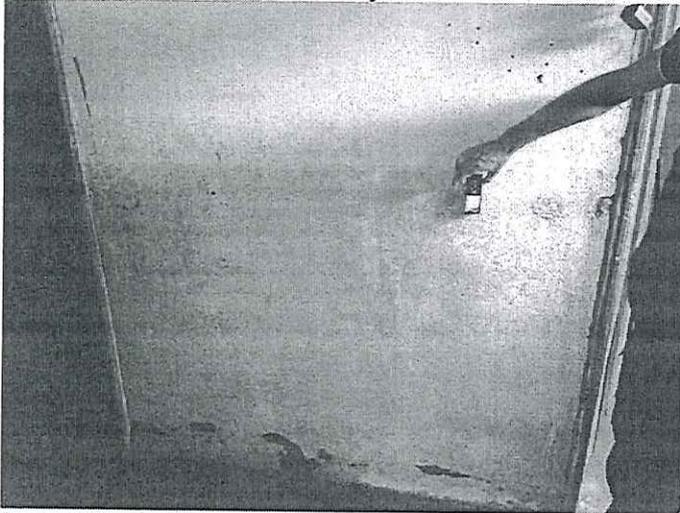
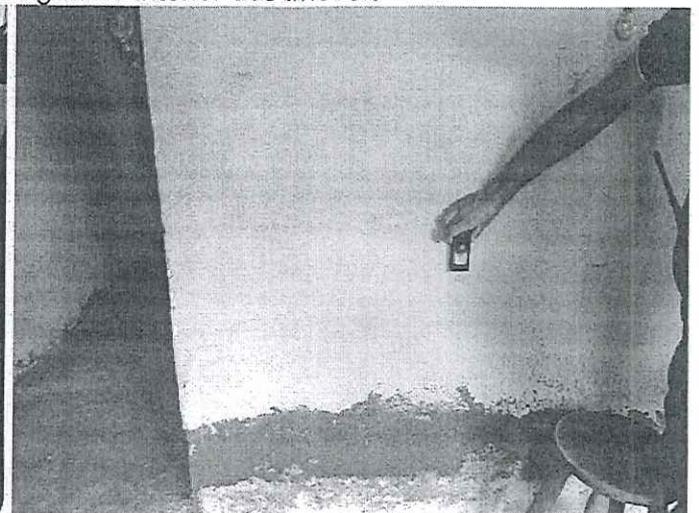
Imagem 15

Medição de altura de lâmina d'água no interior dos imóveis

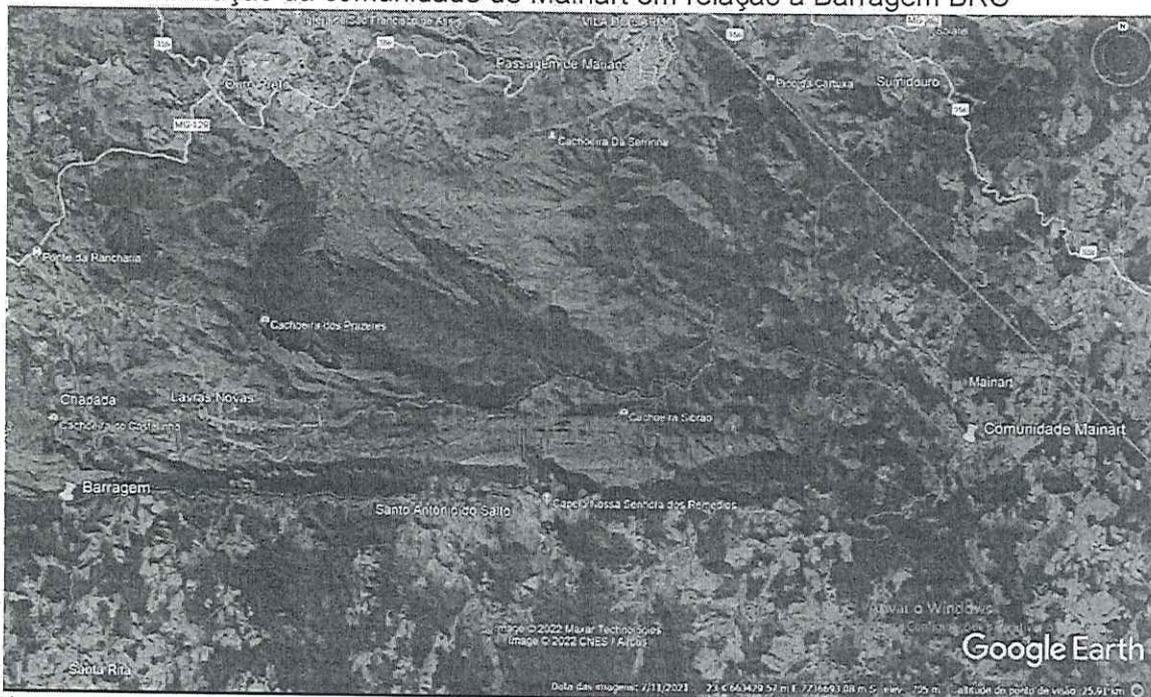
Imagem 16

- Considerando que o Subdistrito de Mainart encontra na mancha de inundação para rompimento de barragem conforme o Plano de Ação Emergencial – PAE apresentado pela Companhia Energética Integrada – CEI, e está a aproximadamente 30km de distância do barramento (*imagem 16*);

Localização da comunidade de Mainart em relação a Barragem BRC

1. Adoção de medidas que melhorem a comunicação da Empresa Companhia Energética Integrada com a comunidade e com a Coordenadoria Municipal de Proteção e Defesa Civil, no que tange ao processo de inundação por abertura de válvula e aumento do nível no vertedor;

2. Instalação de equipamentos para monitoramento, alerta e alarme do processo de inundação, com objetivo de reduzir os danos materiais e preservar vidas;
3. Estudo de mancha de inundação provocada pela cheia do Rio Gualaxo do Sul;
4. Batimetria do Rio Gualaxo do Sul para verificar a necessidade de desassoreamento.
