REQUERIMENTO N° 49 /2022

Assunto: Proposta orçamentária para restauração artística das pinturas parietais da Casa de Câmara e Cadeia de Mariana.

**Restauração Artística das Pinturas Parietais – Casa de Câmara e Cadeia
de Mariana**

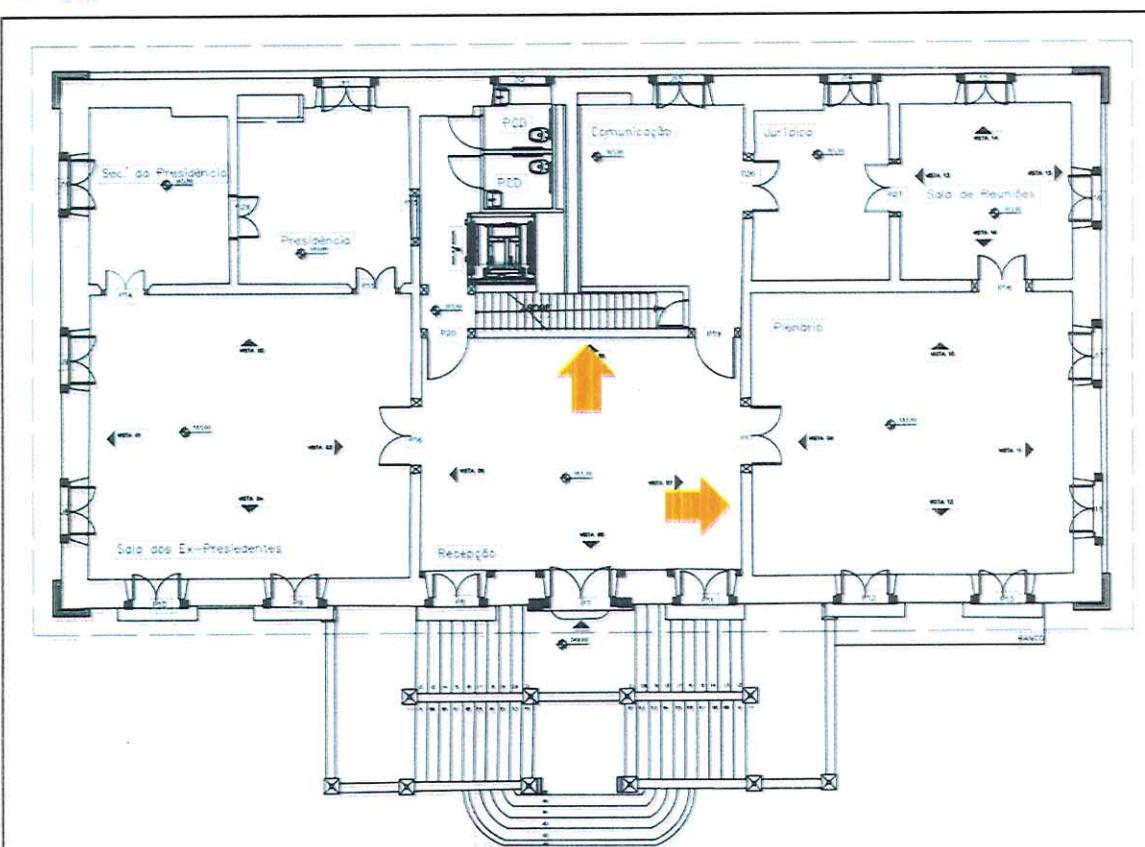
Nas paredes sinalizadas abaixo, foram encontradas pinturas parietais nas quais utilizaram método de estêncil, tanto na parte posterior da parede, formando um barrado, quanto na parte superior, formando o roda-teto.

Imagen 1: Paredes onde foram encontradas pinturas parietais.

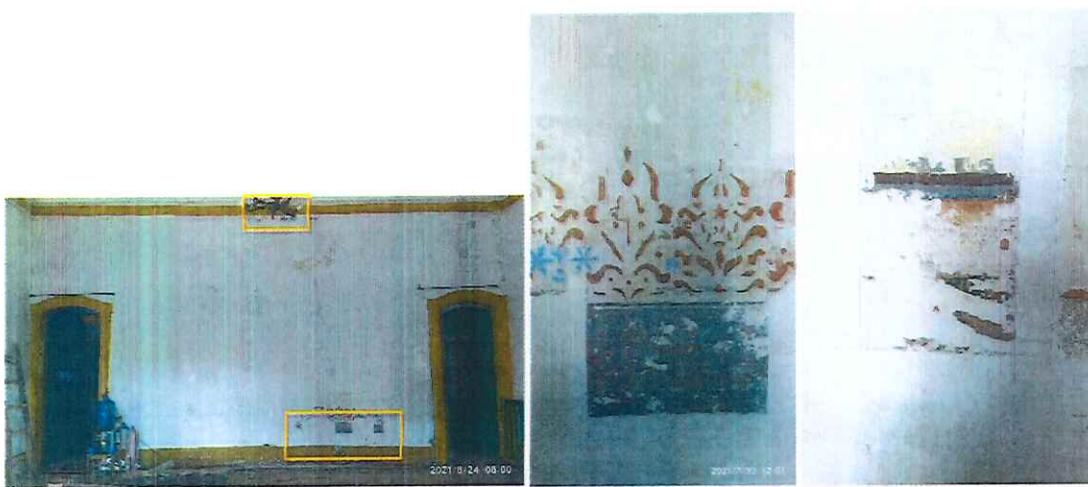
Imagens 2, 3 e 4: Detalhamento nas pinturas reveladas através de prospecções estratigráficas no barrado da sala.

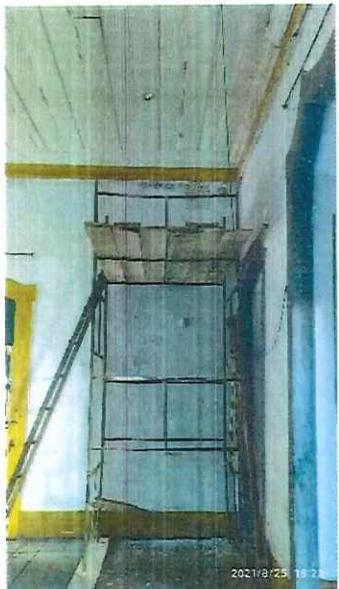
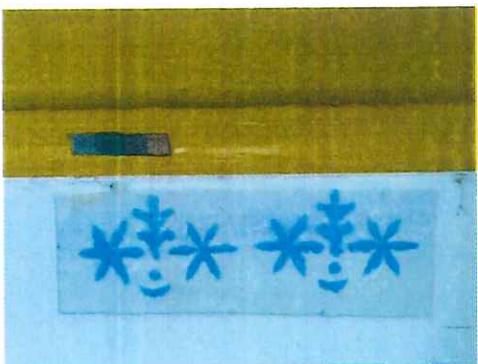
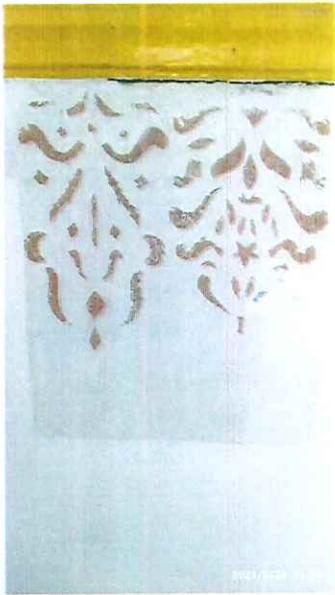
Imagens 5, 6 e 7: Detalhamento nas pinturas reveladas através de prospecções estratigráficas no roda-teto.

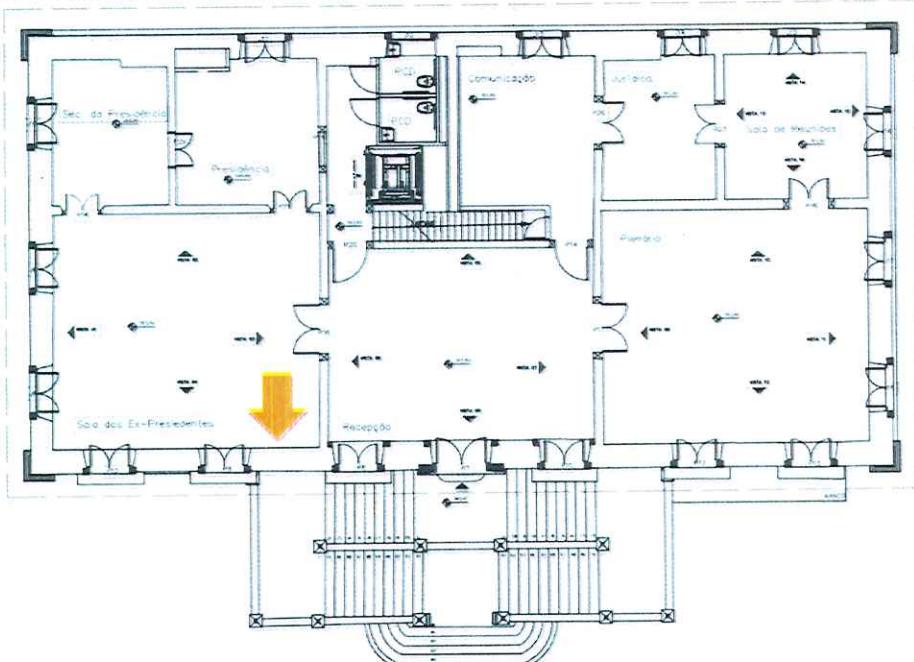
Na sala dos ex-presidentes foram encontradas três camadas pictóricas, sendo que a primeira e mais antiga apresenta cor cinza, a segunda camada possui as mesmas características da pintura da sala do plenário, porém na cor verde e vermelho e na camada mais recente que apresenta pinturas artísticas, embora tenha o mesmo desenho da camada anterior, possui dois tons de vermelho, exemplificado nas imagens a seguir:

Imagen 8: Paredes onde foram encontradas pinturas parietais.

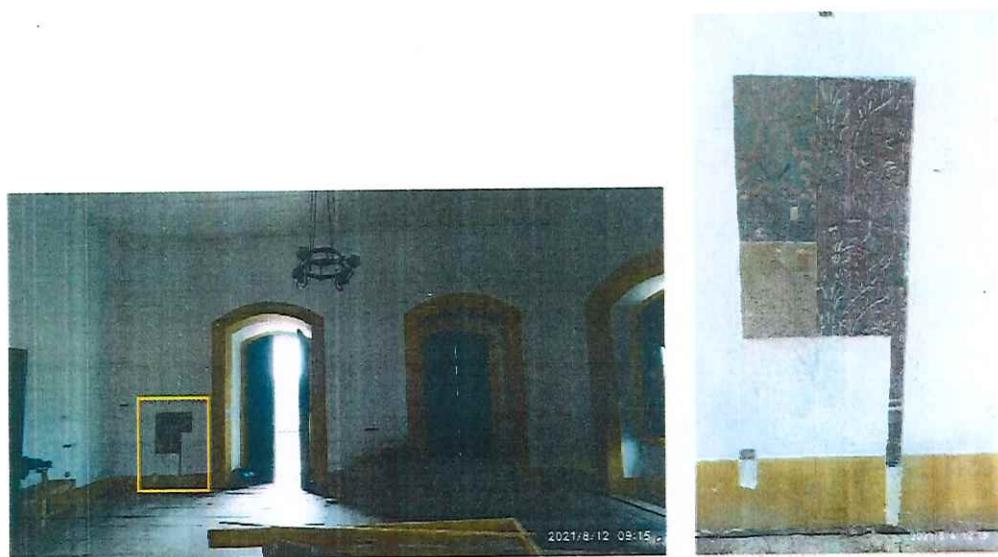
Imagenes 9 e 10: Detalhamento nas pinturas reveladas através de prospecções estratigráficas.

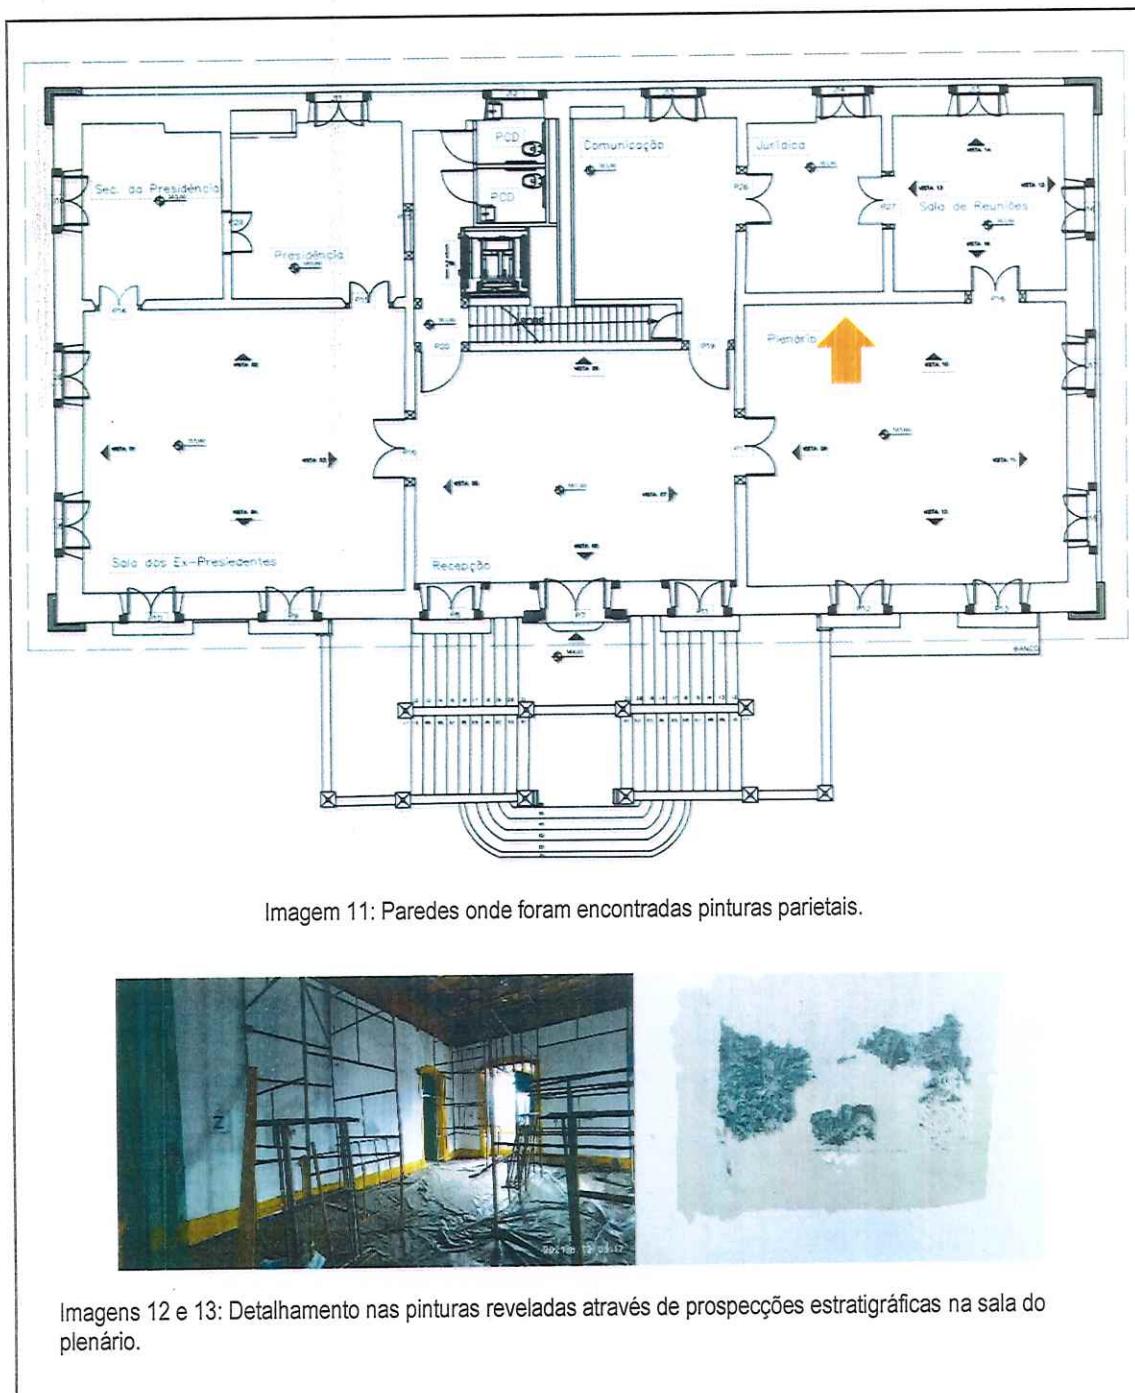
Sala do plenário:

Na sala do plenário foi encontrada pintura parietal em tons de verde e azul, como mostram as imagens a seguir.

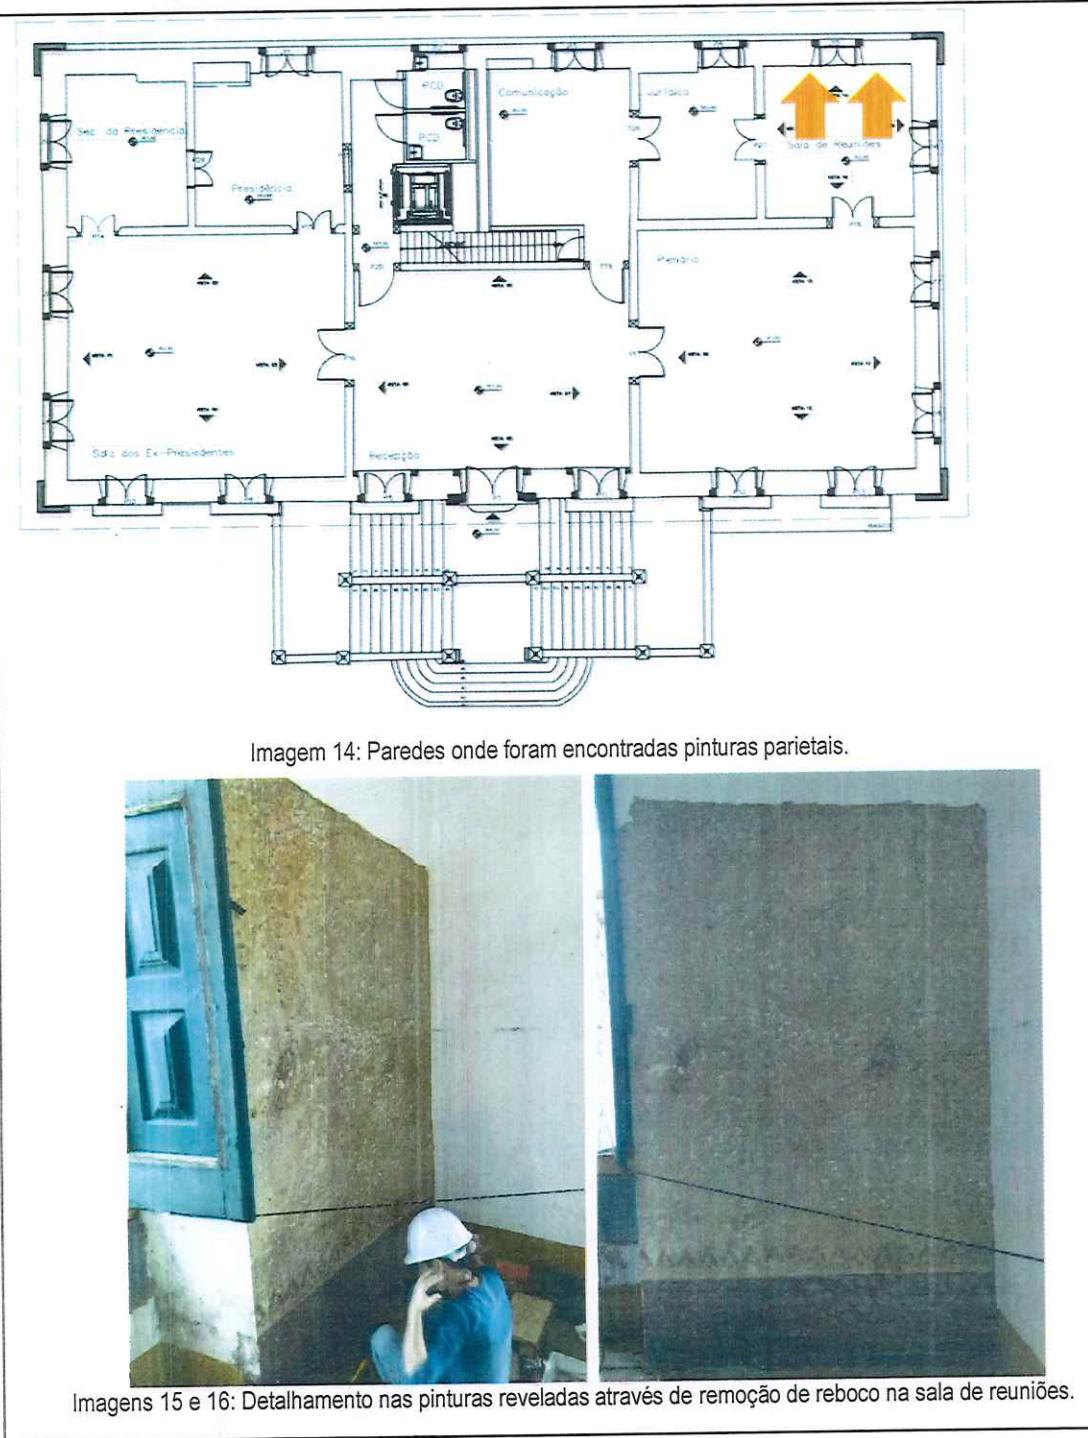
Sala de reuniões:

Na sala de reuniões, após a remoção do reboco superficial, observou-se a existência de uma pintura com a técnica do marmorizado, provavelmente aplicada concomitantemente à construção do prédio.

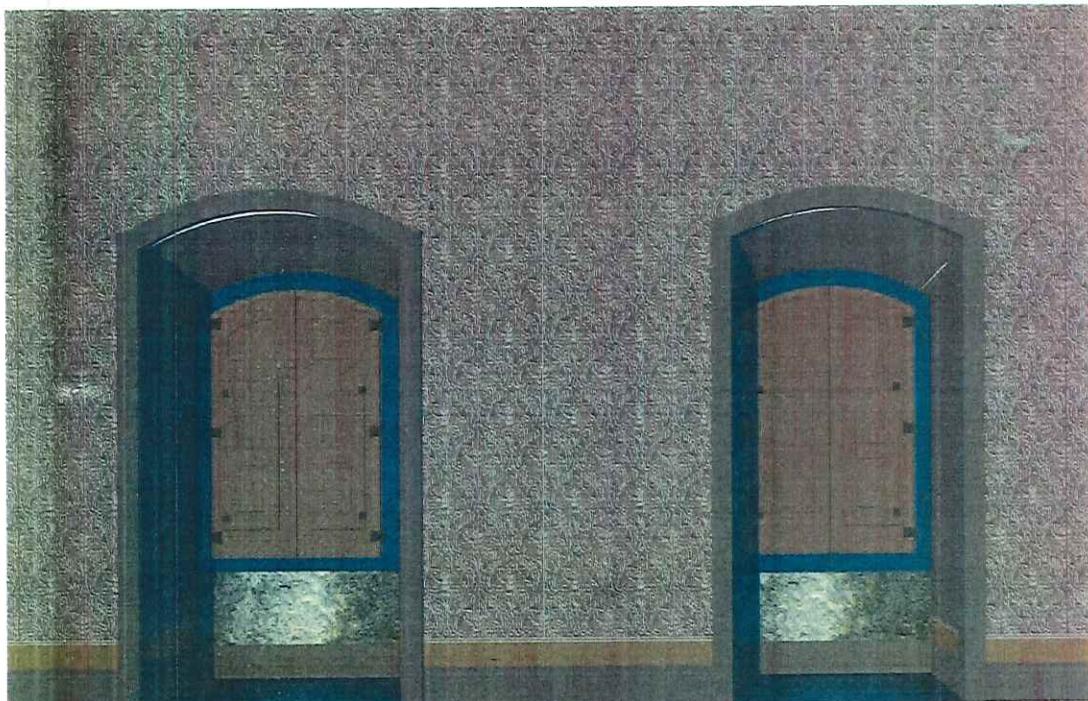
Imagen 17: Exemplificação da pintura parietal restaurada.

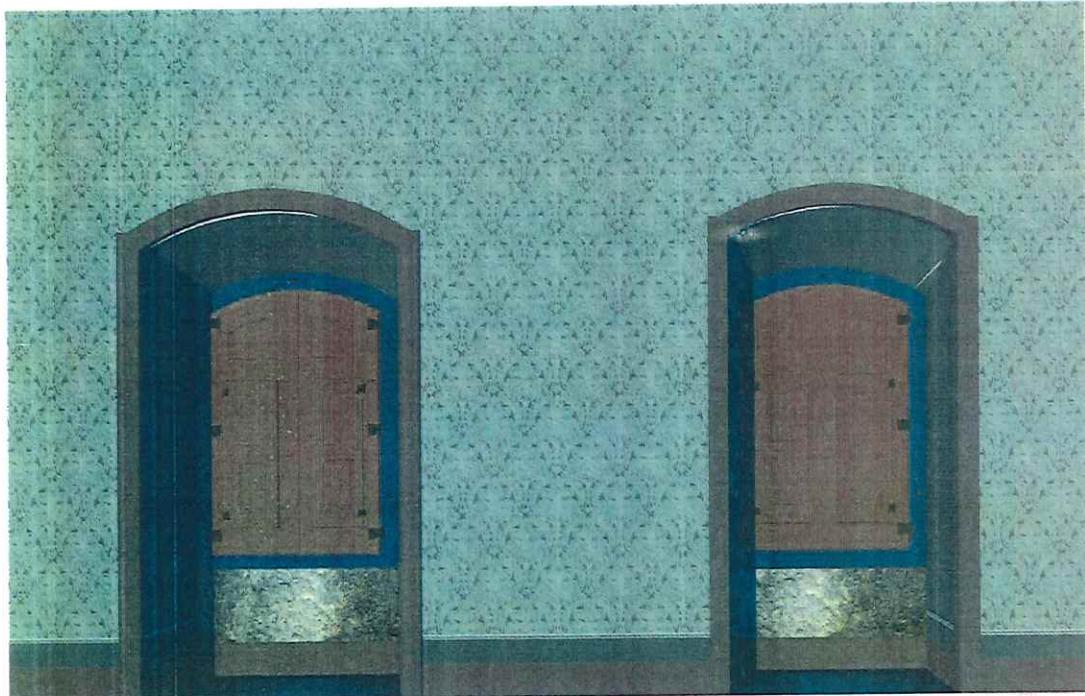
Imagen 18: Exemplificação da pintura parietal restaurada.

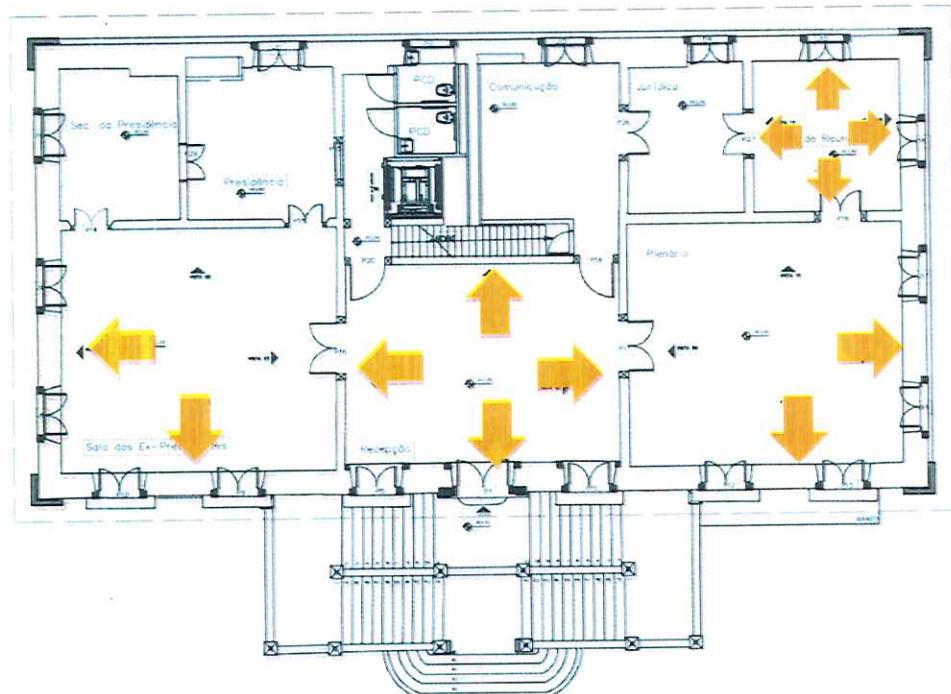
Imagen 19: Paredes em que a pintura artística será restaurada na proposta 1.

A **proposta 1** consiste na delimitação de áreas estratégicas de restauração de pinturas de modo a exibir através de uma parede completa com a pintura escolhida recomposta. Tais paredes estão apresentadas na imagem 19. O valor da proposta 1 é R\$976.061,29 (novecentos e setenta e seis mil e sessenta e um reais e vinte e nove centavos) e está detalhada no anexo I.

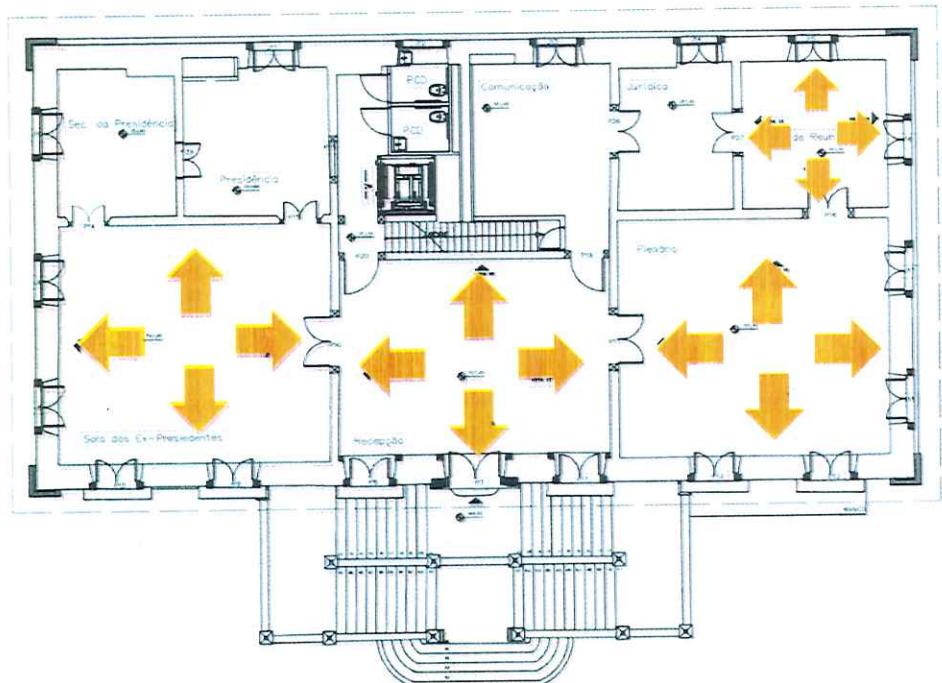
Imagen 20: Paredes em que a pintura artística será restaurada na proposta 2.

A **proposta 2** consiste na restauração de pinturas de todas as paredes das salas, exibindo completamente a pintura recomposta. Tais paredes estão apresentadas na imagem 20. O valor da proposta 2 é R\$1.564. 113,59 (Um milhão, quinhentos e sessenta e quatro mil, cento e treze reais e cinquenta e nove centavos) e está detalhada no anexo 2.
