REQUERIMENTO N° 49 /2022

Assunto: Proposta orçamentária para restauração artística das pinturas parietais da Casa de Câmara e Cadeia de Mariana.

Restauração Artística das Pinturas Parietais _ Casa de Câmara e Cadeia de Mariana

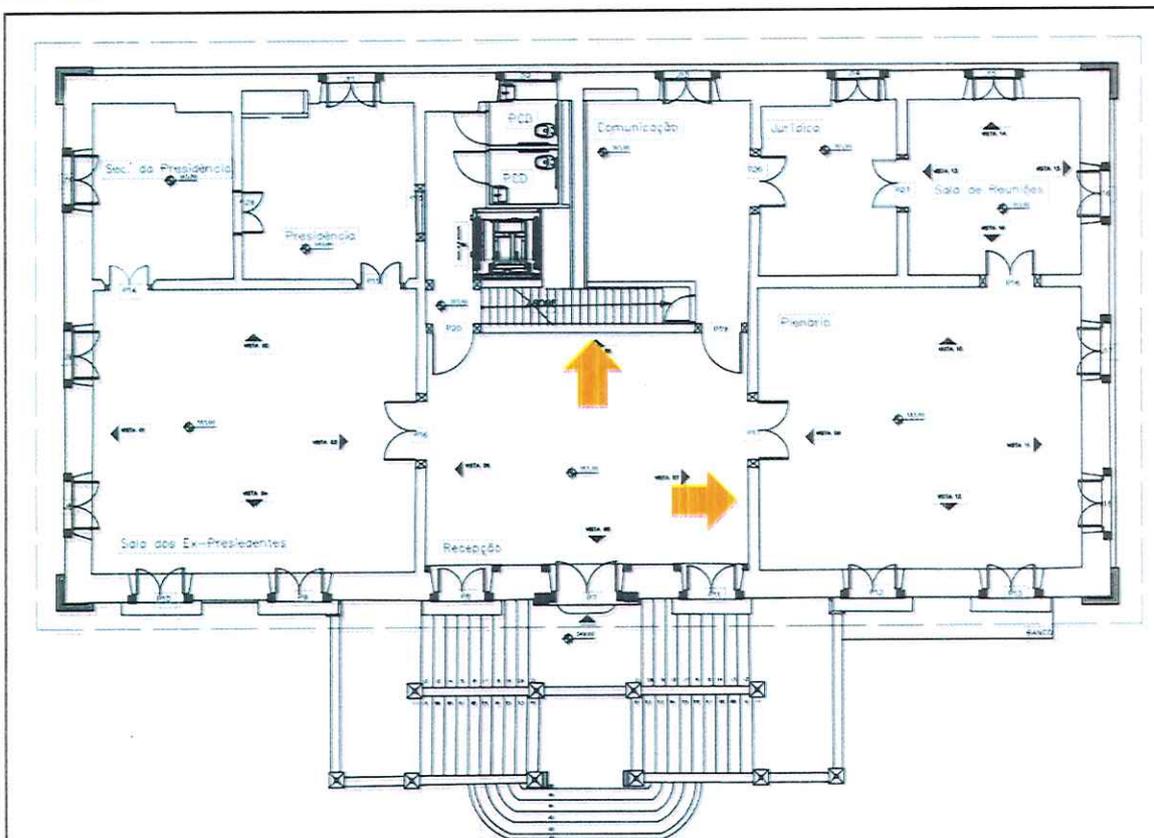
Nas paredes sinalizadas abaixo, foram encontradas pinturas parietais nas quais utilizaram método de estêncil, tanto na parte posterior da parede, formando um barrado, quanto na parte superior, formando o roda-teto.

Imagem 1: Paredes onde foram encontradas pinturas parietais.

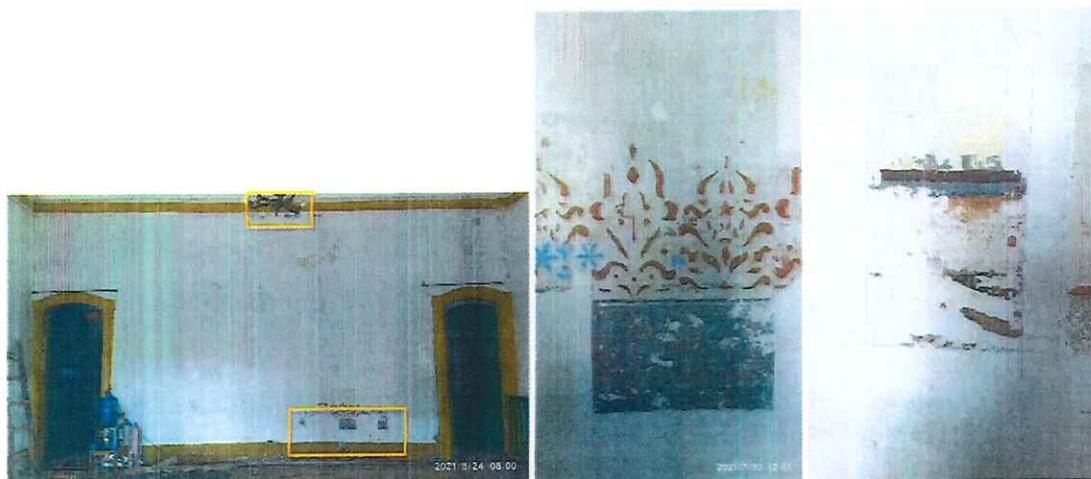
Imagens 2, 3 e 4: Detalhamento nas pinturas reveladas através de prospecções estratigráficas no barrado da sala.

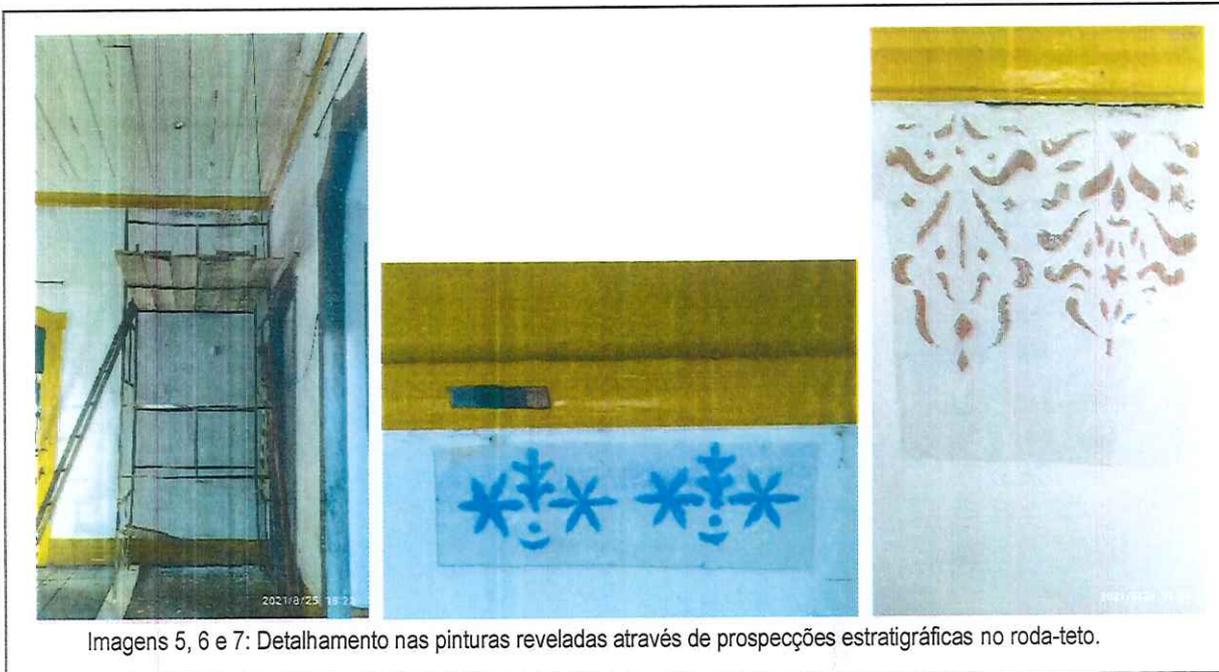
Imagens 5, 6 e 7: Detalhamento nas pinturas reveladas através de prospecções estratigráficas no roda-teto.

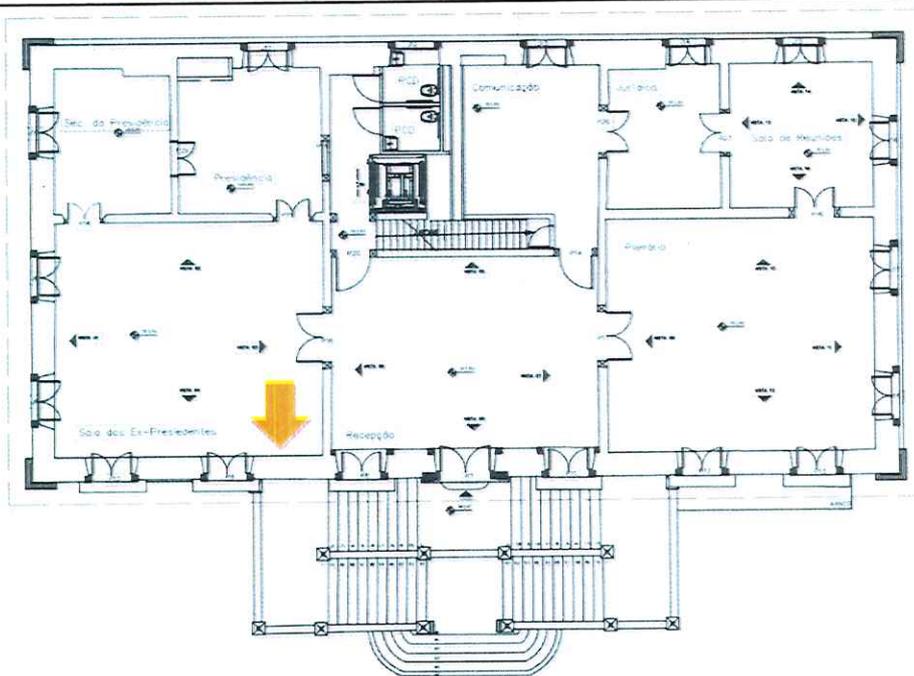
Na sala dos ex-presidentes foram encontradas três camadas pictóricas, sendo que a primeira e mais antiga apresenta cor cinza, a segunda camada possui as mesmas características da pintura da sala do plenário, porém na cor verde e vermelho e na camada mais recente que apresenta pinturas artísticas, embora tenha o mesmo desenho da camada anterior, possui dois tons de vermelho, exemplificado nas imagens a seguir:

Imagem 8: Paredes onde foram encontradas pinturas parietais.

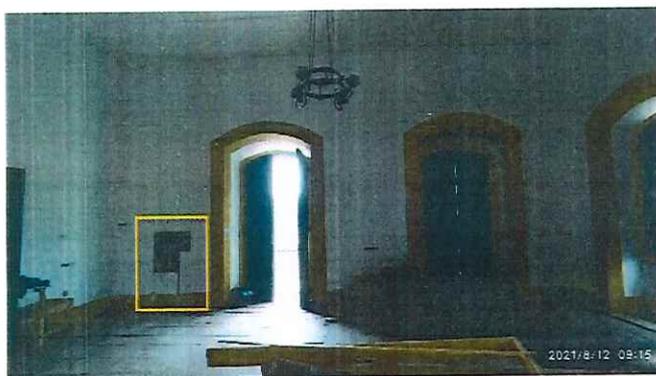
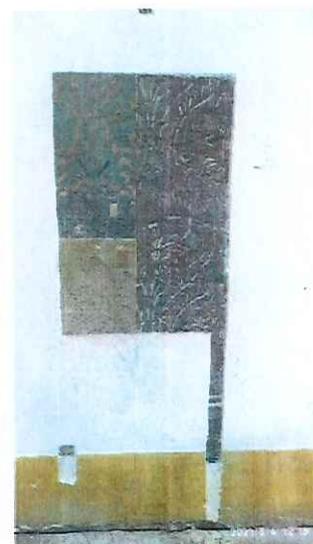
Imagens 9 e 10: Detalhamento nas pinturas reveladas através de prospecções estratigráficas.

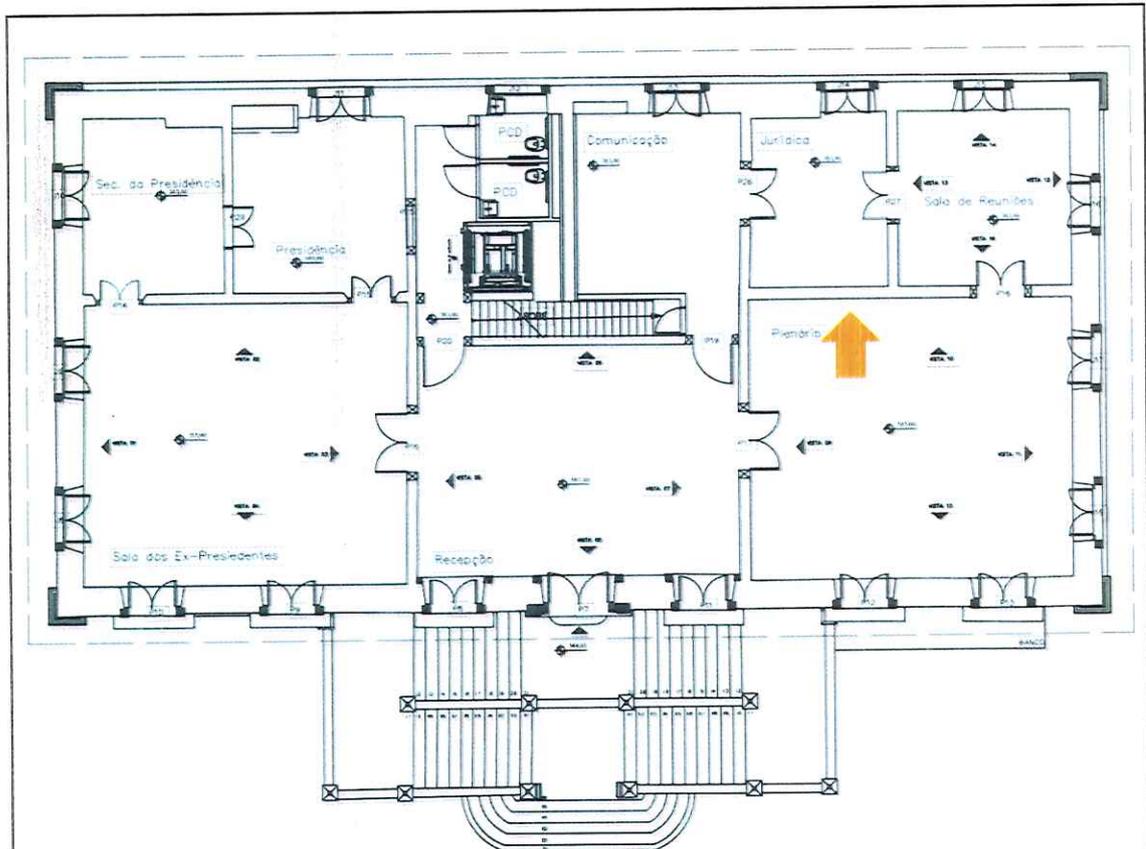
Na sala do plenário foi encontrada pintura parietal em tons de verde e azul, como mostram as imagens a seguir.

Imagem 11: Paredes onde foram encontradas pinturas parietais.

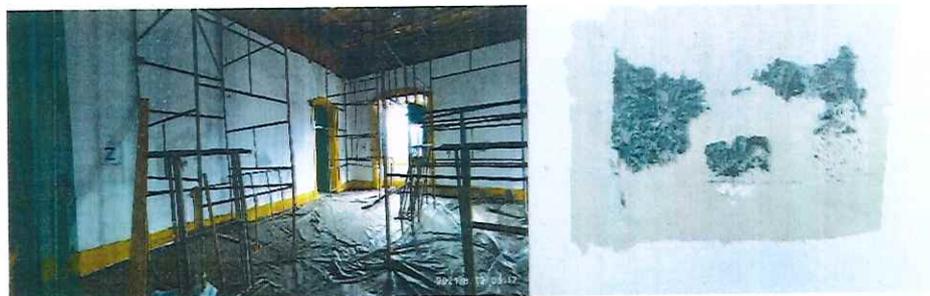
Imagens 12 e 13: Detalhamento nas pinturas reveladas através de prospecções estratigráficas na sala do plenário.

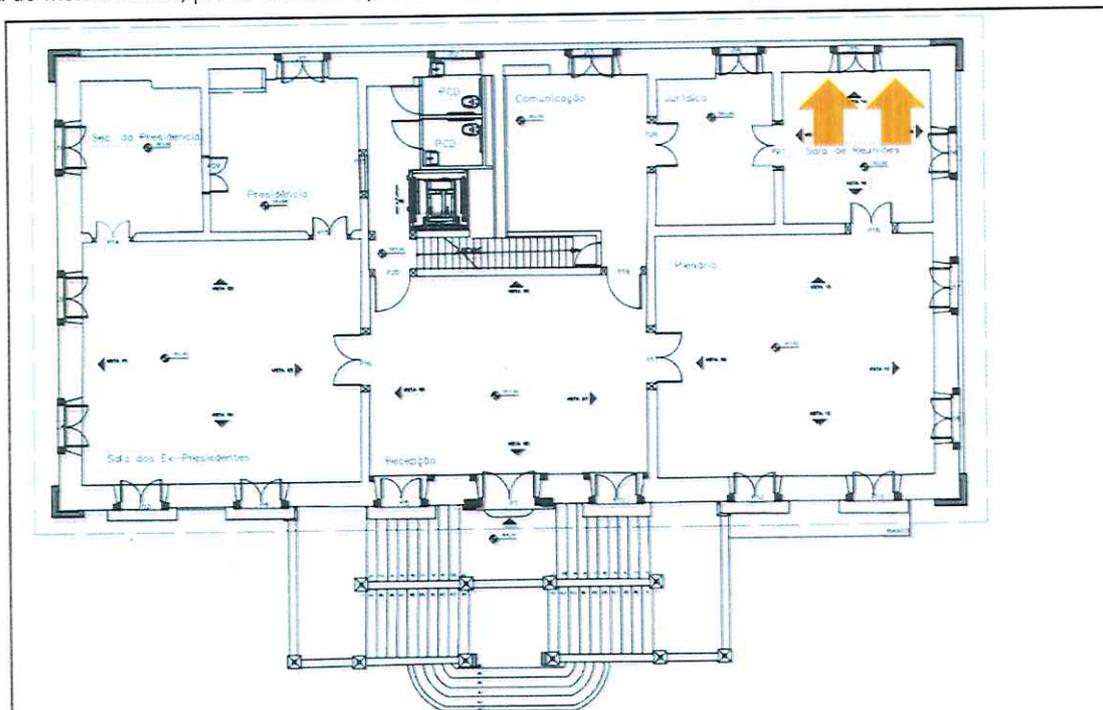
Na sala de reuniões, após a remoção do reboco superficial, observou-se a existência de uma pintura com a técnica do marmorizado, provavelmente aplicada concomitantemente à construção do prédio.

Imagem 14: Paredes onde foram encontradas pinturas parietais.

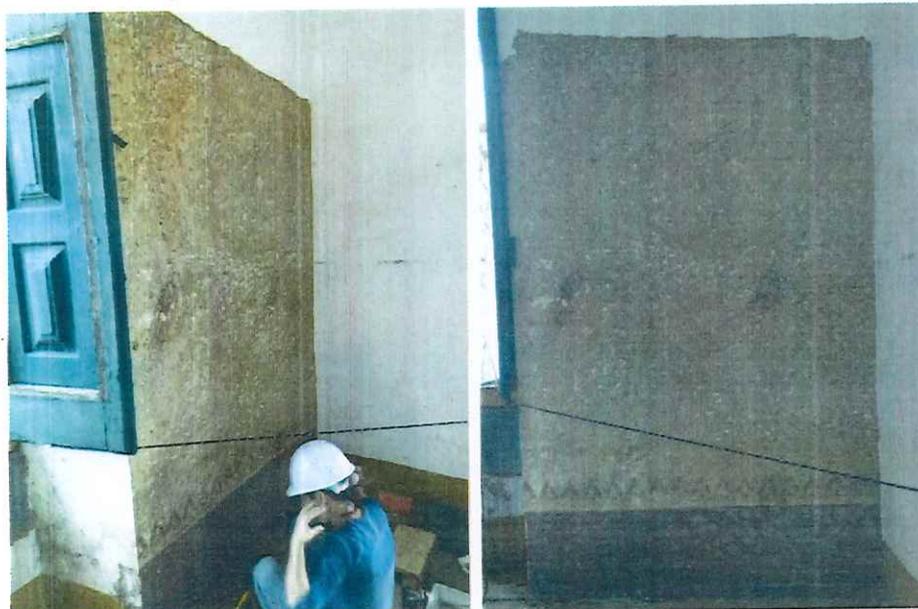
Imagens 15 e 16: Detalhamento nas pinturas reveladas através de remoção de reboco na sala de reuniões.

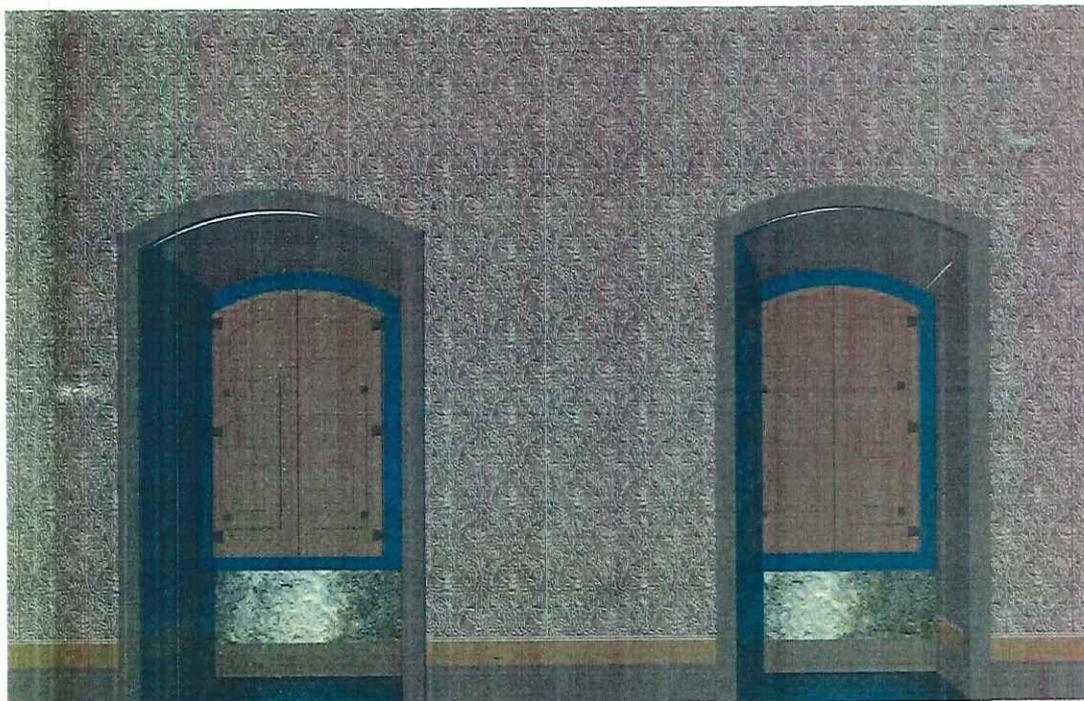
Imagem 17: Exemplificação da pintura parietal restaurada.

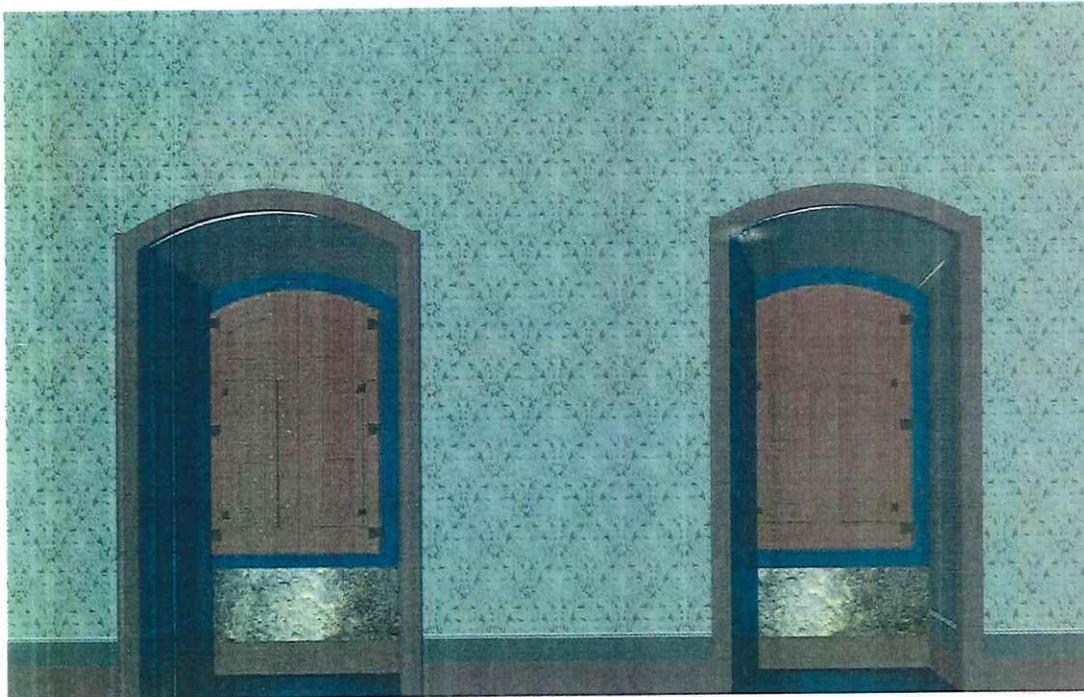
Imagem 18: Exemplificação da pintura parietal restaurada.

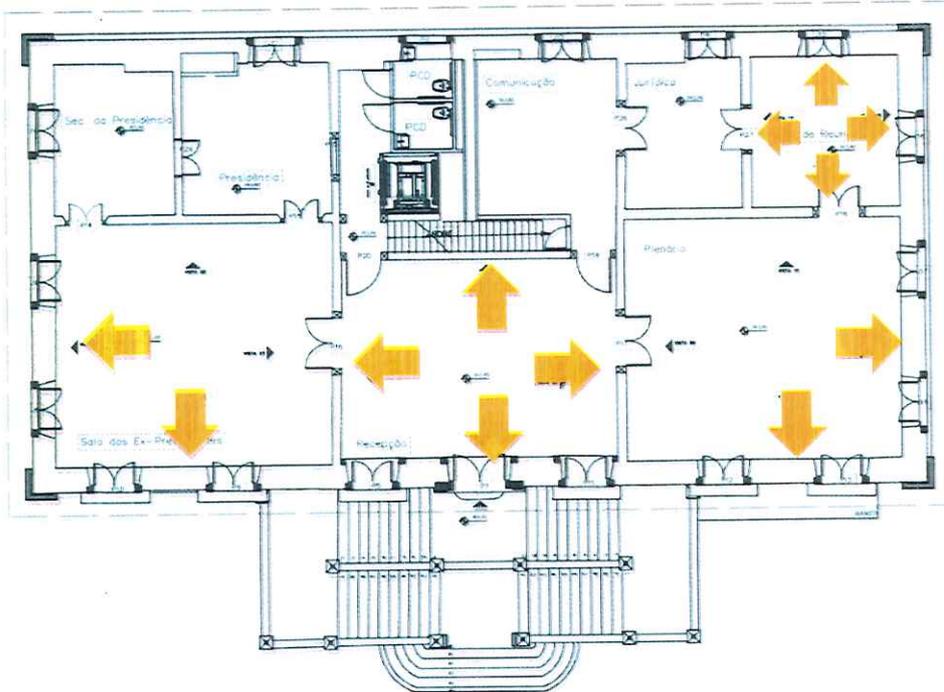
Imagem 19: Paredes em que a pintura artística será restaurada na proposta 1.

A **proposta 1** consiste na delimitação de áreas estratégicas de restauração de pinturas de modo a exibir através de uma parede completa com a pintura escolhida recomposta. Tais paredes estão apresentadas na imagem 19. O valor da proposta 1 é R\$976.061,29 (novecentos e setenta e seis mil e sessenta e um reais e vinte e nove centavos) e está detalhada no anexo I.

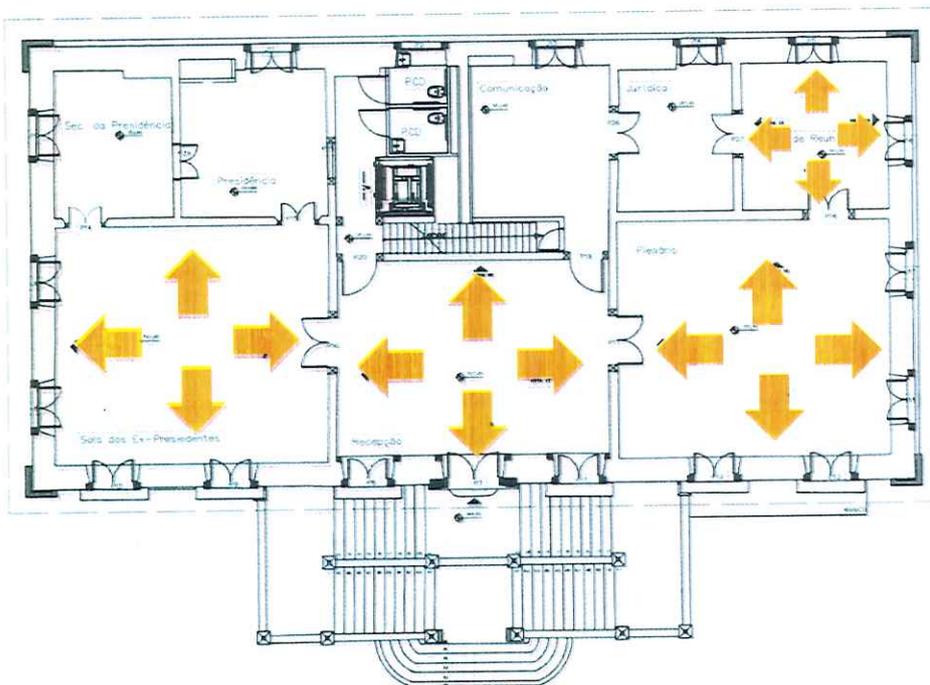
Imagem 20: Paredes em que a pintura artística será restaurada na proposta 2.

A **proposta 2** consiste na restauração de pinturas de todas as paredes das salas, exibindo completamente a pintura recomposta. Tais paredes estão apresentadas na imagem 20. O valor da proposta 2 é R\$1.564. 113,59 (Um milhão, quinhentos e sessenta e quatro mil, cento e treze reais e cinquenta e nove centavos) e está detalhada no anexo 2.
