# Relatório Técnico de Vistoria

## Avaliação de Risco Geológico

**Proposta do Relatório:** Avaliação Geológica e Geotécnica de Taludes e Encostas do Município de Mariana-MG

**Local:** *Rua Tombadouro, Cachoeira do Campo, Mariana-MG.*

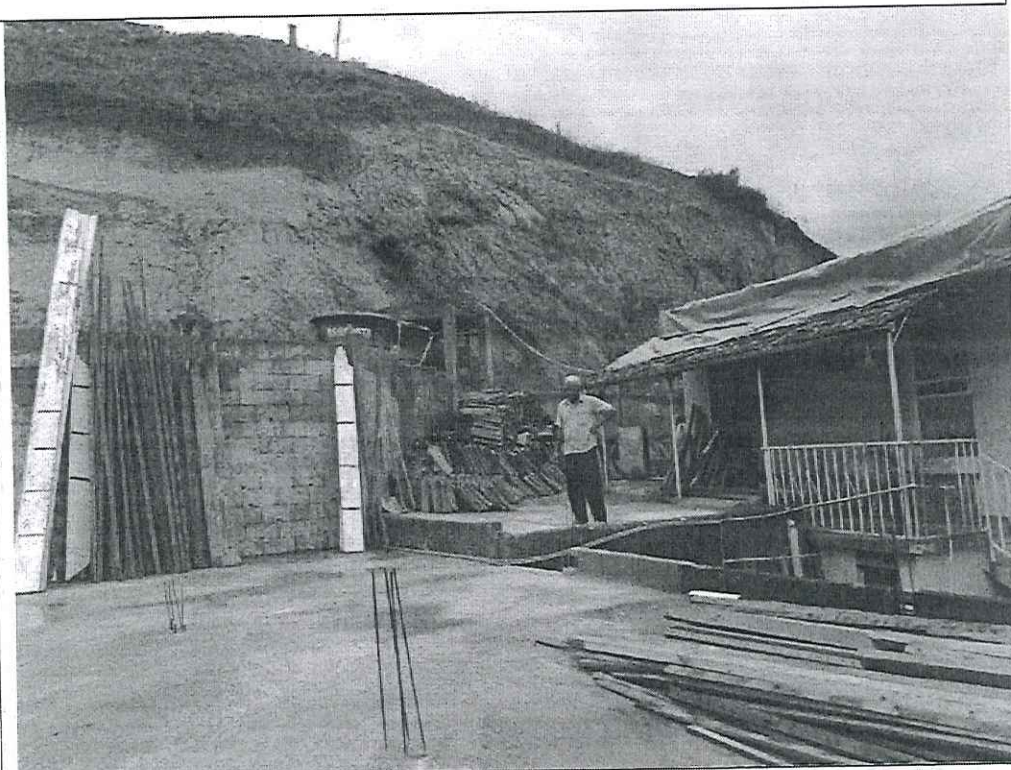
**PROJETO DE TALUDE - NORMA ABNT NBR 11.682 – 2009**

### **INFORMAÇÕES SOBRE A FOTOGRAFIA APRESENTADA:**

O projeto em questão seguirá a Norma ABNT NBR 11.682 – 2009. Esta Norma prescreve os requisitos exigíveis para o estudo e controle da estabilidade de encostas e de taludes resultantes de cortes e aterros realizados em encostas. Abrangem, também, as condições para estudos, projeto, execução, controle e observação de obras de estabilização.
