**Requerimento nº 28/2022**

**Natureza da Ocorrência: Avaliação de risco dos muros de contenção**

**Extensão de análise: Bairro Santo Antônio → Bairro Colina**

**Data da vistoria: 07/03/2022 a 08/03/2022**

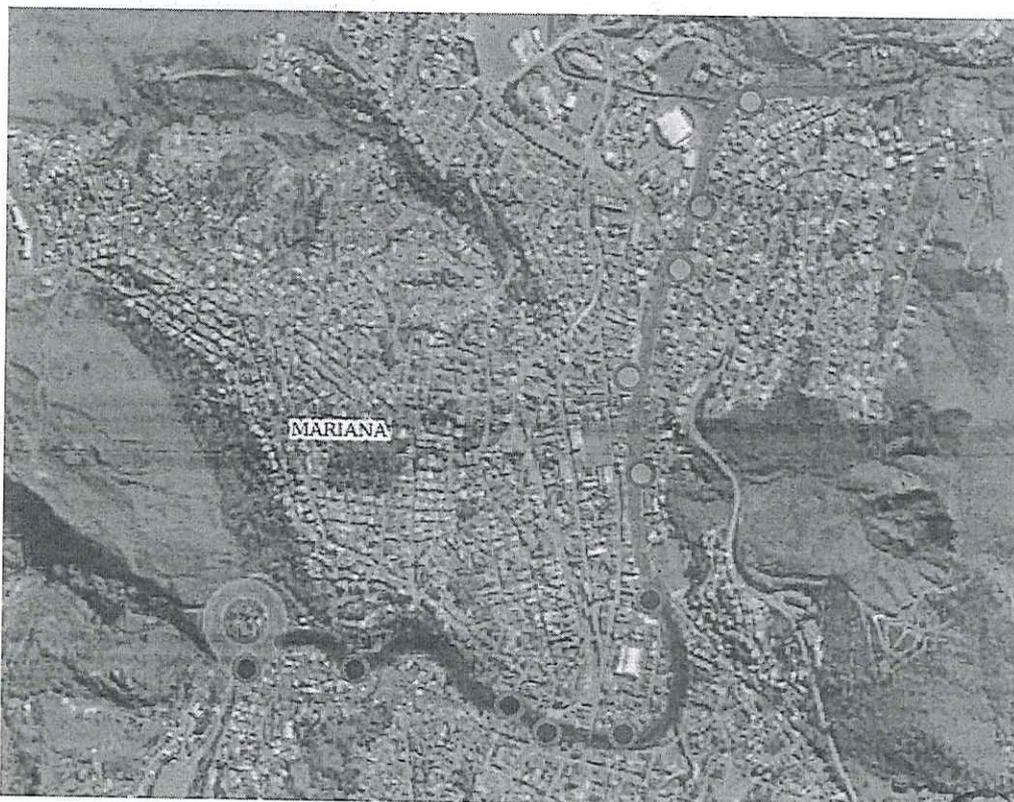
Para realização da vistoria e avaliação das estruturas, a área foi dividida em 3 zonas conforme a Figura 1. A zona 1 (linha azul) corresponde a rua Rio de Janeiro (Início do bairro Santo Antônio) até a Rua Geraldo Faísca (ponte de madeira). A zona 2 (linha vermelha) compreende da ponte Liberdade, próximo à Praça Presidente Tancredo Neves até a Travessa Bom Jesus. A zona 3 (linha verde) estende-se da passarela da Travessa Bom Jesus até a Rua Granada, no Bairro Colina (fundos da arena Mariana). Os pontos apontados no mapa foram apresentados com suas respectivas coordenadas, representando os locais onde foram identificados maiores riscos referentes a estabilidade das contenções.

Figura 1: Percurso do leito do rio.  
Fonte: Topovision.
