## RELATÓRIO VISITA TÉCNICA À RUA DOM LUCIANO MENDES DE ALMEIDA, BAIRRO: DOM OSCAR / MARIANA-MG.

**Elaboração:** Comissão de Viação, Obras Públicas, Agricultura, Indústria, Comércio e Meio Ambiente da Câmara Municipal de Mariana.

**Objetivo:** Visita in loco à Rua Dom Luciano Mendes de Almeida no Bairro Dom Oscar onde houve carreamento de material e queda de parte do calçamento da rua.

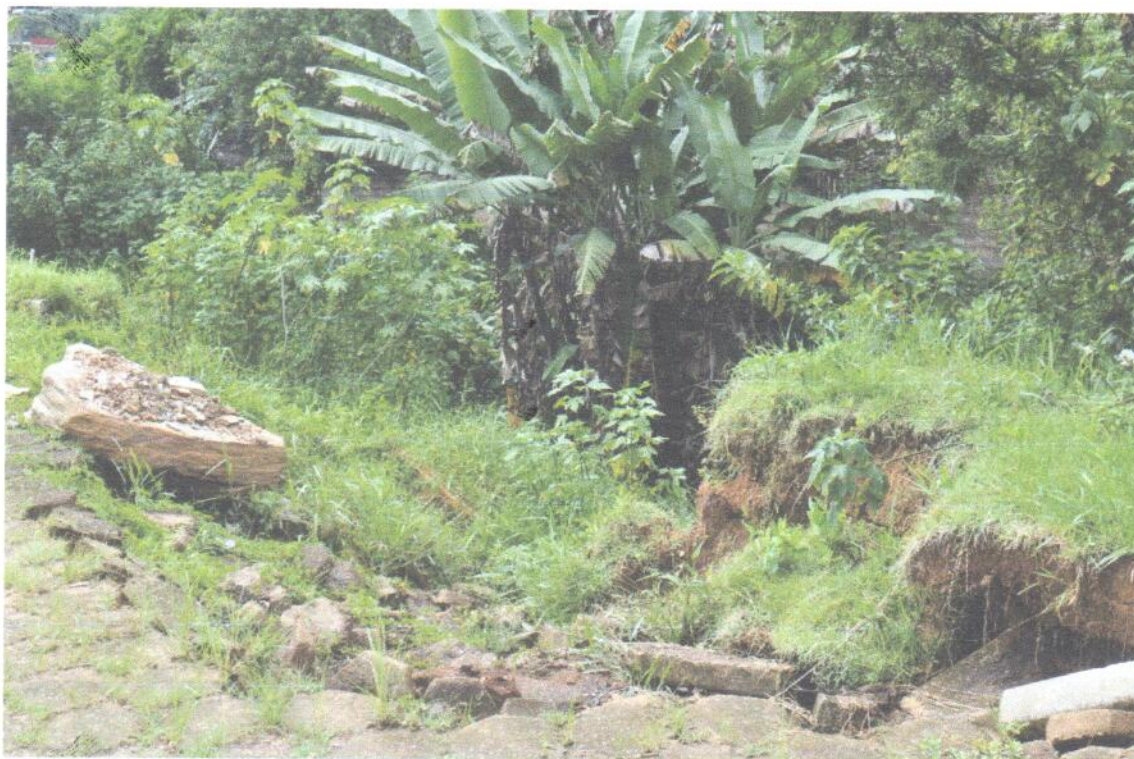
## Relatório fotográfico - Rua Dom Luciano Mendes de Almeida

O Sr. José Pereira dos Santos, Subsecretário de Meio Ambiente, informou que as prováveis causas da queda de parte da rua se deve ao auto volume de chuva e que a Rua Dom Luciano não foi estruturada para receber grandes volumes de enxurrada, rede de captação de água pluvial deficitária.

Será construído um talude com blocos e os famosos matacos para dar sustentação à rua. Os espaços entre os matacos serão preenchidos com material, haverá a recomposição das camadas do solo e cobertura vegetal. Essa será uma obra mitigadora e que futuramente a Secretaria de Obras providenciará a construção de gabião e demais estruturas no local para solução definitiva dos problemas.
