Relatório Vistoria Ambiental SEMMADS nº 058/2022

Resposta a Requerimento 080/2022 da Câmara Municipal de Mariana

A equipe técnica da Secretaria Municipal de Meio Ambiente e Desenvolvimento Sustentável - SEMMADS compareceu no dia 02 de Junho de 2022 ao local conhecido com Cachoeira do Matadouro, localizado ao final da Rua da Praia, Bairro Vila São Vicente, Distrito de Passagem, coordenadas geográficas $-20^{\circ}23'50,713''S$ - $43^{\circ}26'47,613''O$, Mariana – Minas Gerais para avaliação das possíveis causas da degradação ambiental do local.

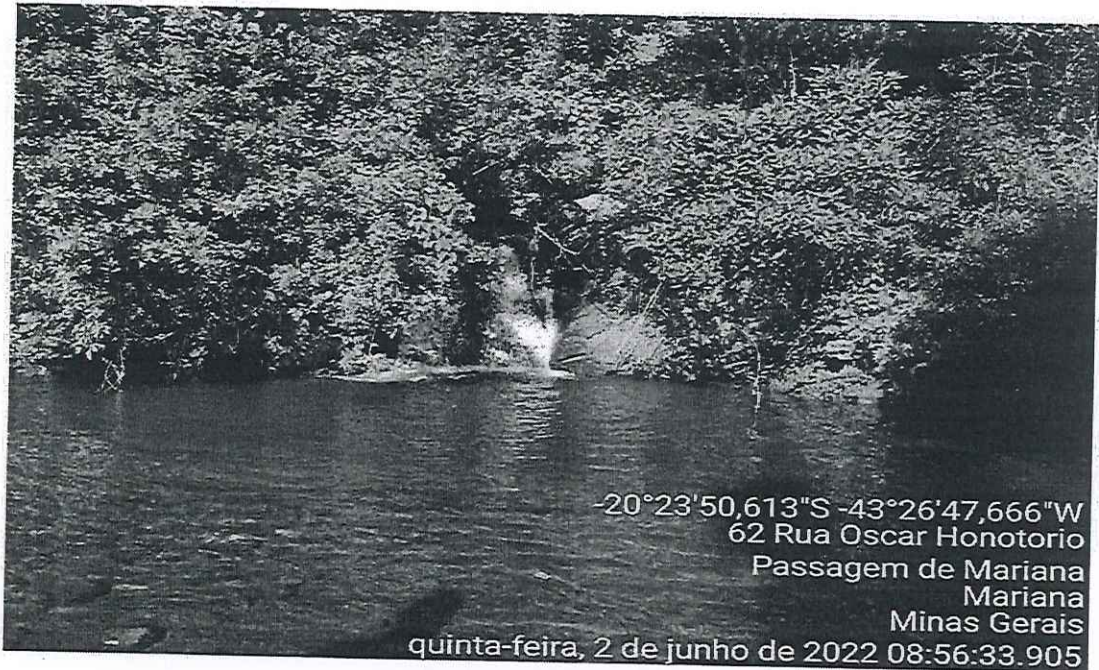
- Cachoeira assoreada por areia, lama e até mesmo restos de construção civil.
- Água com turbidez e formação de espuma, provável evidência de lançamento de esgoto doméstico a montante da cachoeira.
- Acúmulo anormal de lodo e algas, evidenciando alto nível de matéria orgânica na água.
- Presença de lixo plástico nas margens.
- Não se observou pontos de lançamento de esgoto ou águas pluviais, constatando-se que origem da contaminação está a montante do local.

foto 1 vista Cachoeira

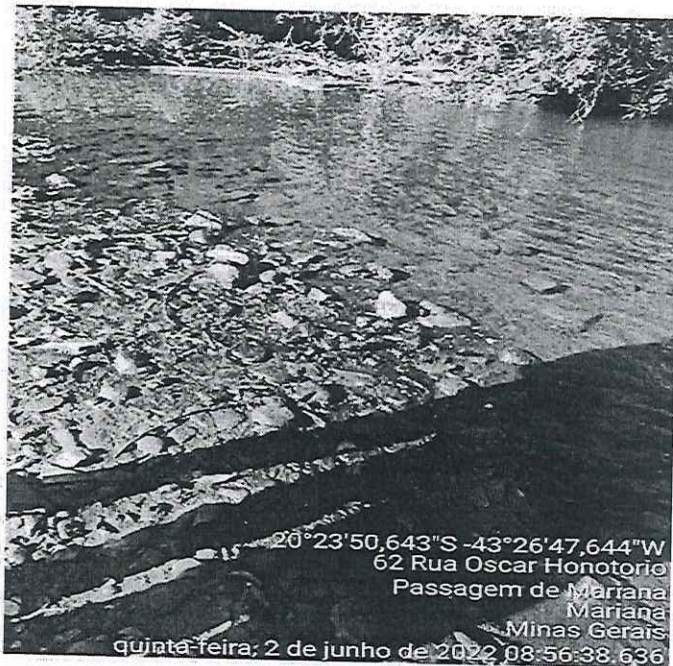
foto 2- assoreamento e acumulo de limo e lodo

3- Após a solução do problema da emissão de esgoto à montante da cachoeira sugerimos uma força tarefa de vários setores para executar o desassoreamento do lago da cachoeira e a revitalização de seu entorno com a inserção de plantio para melhoria da proteção das margens no intuito de evitar a continuidade do carreamento de sólidos sedimentáveis para o lago.

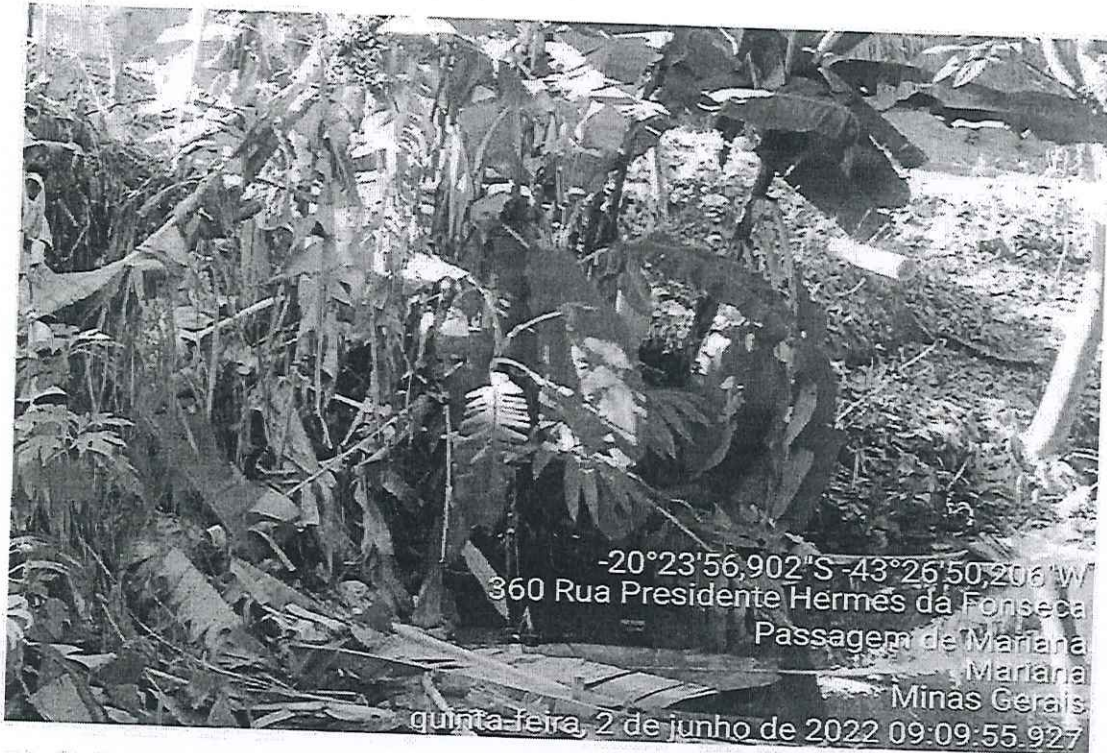
- Áreas próximas ao curso d'água utilizadas como bota fora de resíduos de construção civil.
- Vários pontos de lançamento irregular de esgoto doméstico.
- Acúmulo de lixo.
- Ponto de lançamento de águas pluviais próximo a lixeiras e causando carreamento de lixo para dentro do córrego.
- A montante do local não se observam pontos de lançamento de esgoto doméstico e não existem residências próximas e que a água do córrego aparentemente não possui contaminação.

Pode se concluir que origem da poluição e degradação ambiental da cachoeira do Matadouro tem fonte em lançamento irregular de esgoto doméstico no curso d'água, lixo acumulado próximos as linhas de drenagem pluvial e deposição irregular de resíduos de construção civil ao final da Rua José Bernardo.

Foto 03 – pontos de lançamento irregular de esgoto a montante da cachoeira

2- As ações necessárias para sanar esse problema da contaminação seriam inicialmente um levantamento técnico e/ou diagnóstico para identificação precisa dos pontos de lançamento e possíveis ligações clandestinas de esgoto lançadas na rede pluvial e/ou diretamente no curso d’água à montante da Cachoeira do Matadouro.

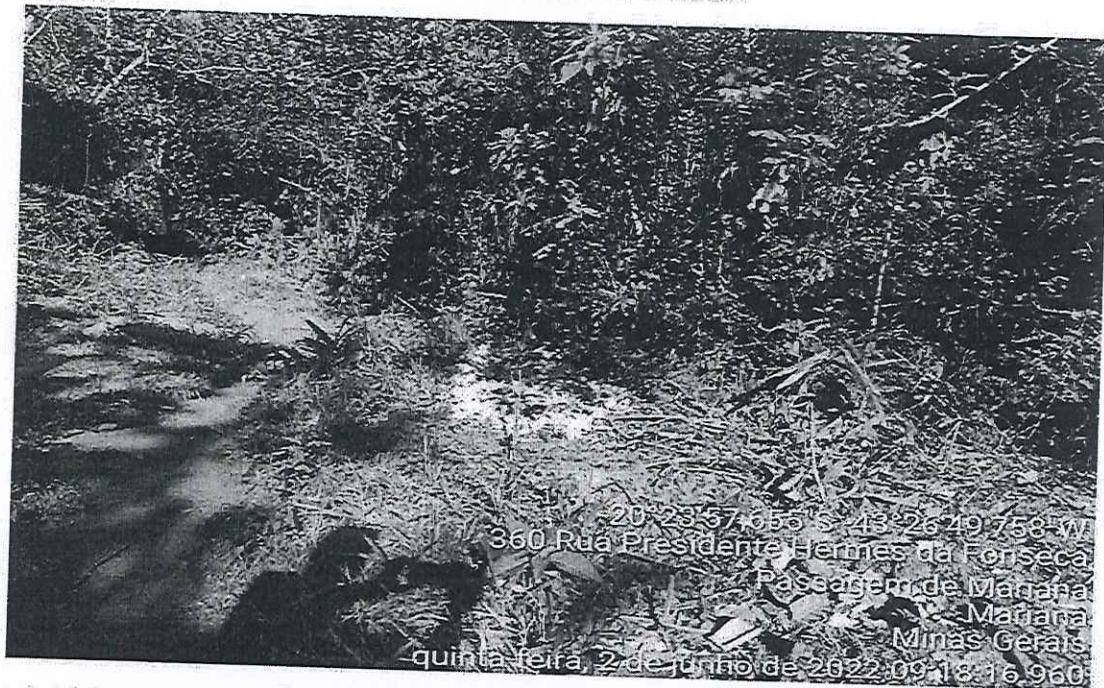
Foto 04- local utilizado como bota fora de construção civil as margens do córrego

Ressaltamos que a título de ação a curto prazo, a Secretaria Municipal de Meio Ambiente e Desenvolvimento Sustentável irá proceder a limpeza do local efetuando a remoção dos resíduos dispostos irregularmente, conforme descrito no relatório supracitado.

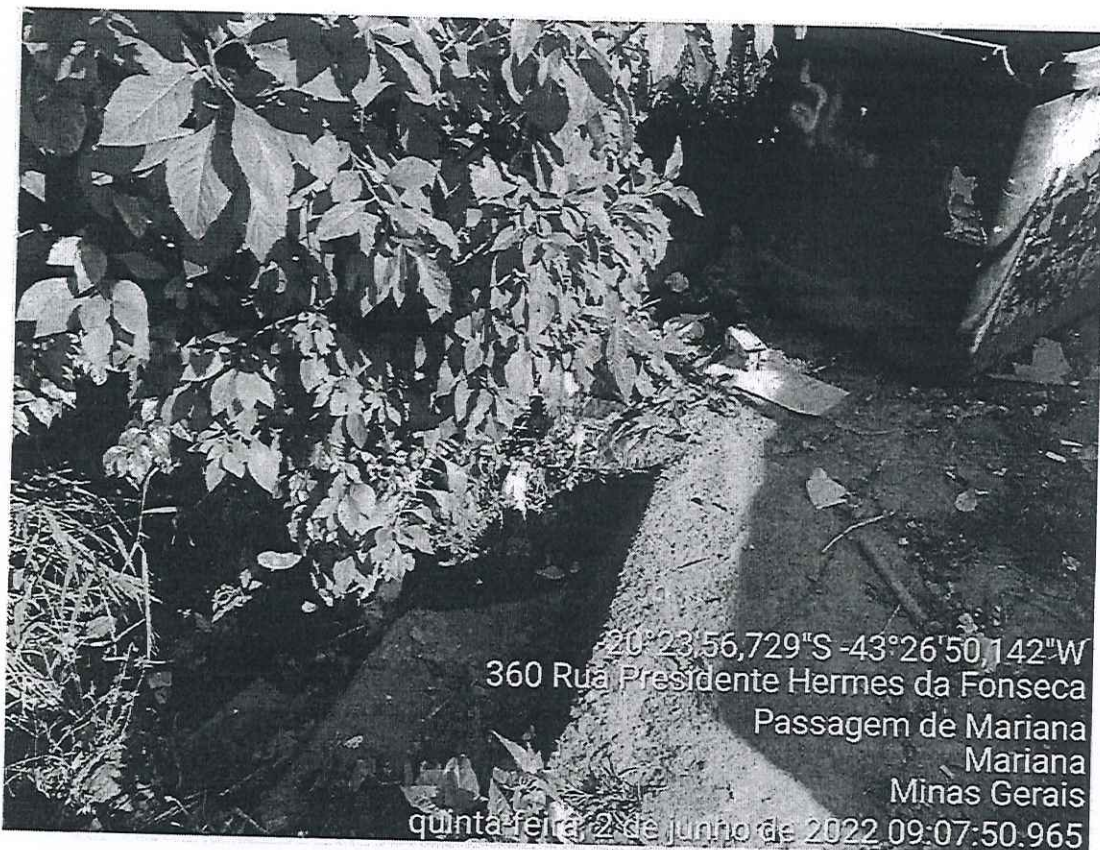
Foto 05, lixo carreado para dentro do córrego
